# ZÁCHRANĚŘ

BŘEZEN 1969

LISTOVKA HBZS ČÍS. 3

## JE TO MOŽNÉ ?

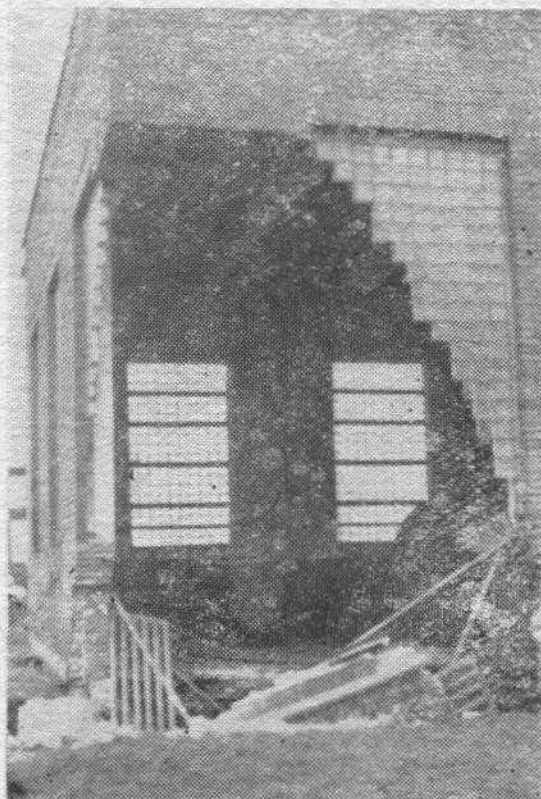
V neděli 2. února 1969 po desáté hodině večer byly pohotovostní jednotky HBZS na stanici v Lazích povolány k zásahu na Důl Pres. Gottwald, kde se zřítla severovýchodní část jámové budovy výdušné jámy PG IV.

K nezvyklé nehodě došlo při ražení nouzového východu do výdušné jámy v hloubce 14 metrů pod povrchem. Kanálu již bylo od zaústění ve výdušné jámě vyraženo 12 metrů. Vyztužován byl obvyklou výztuží TH.

V bezprostředním nadloží nového díla byl tekoucí jílopisek, který se provalil do kanálu a na povrchu vznikl kráter, který pohltil i část jámové budovy.

Fotografie J. Grabiece zachytily místo nehody v následujícím dopoledni.

Vlastní záchranný zásah byl vcelku jednoduchý. Jedna četa pouze řádně zajistila čelbu raženého kanálu tak, aby se pohyb horniny zastavil a nedošlo k ohrožení jámy a k dalšímu propadávání povrchu. Pak již jen byl zkrat větrů utěsněn a obnoveno řádné větrání dolu. Celá akce trvala jen tři hodiny a v dole mohlo být zahájeno řádné předfárání.

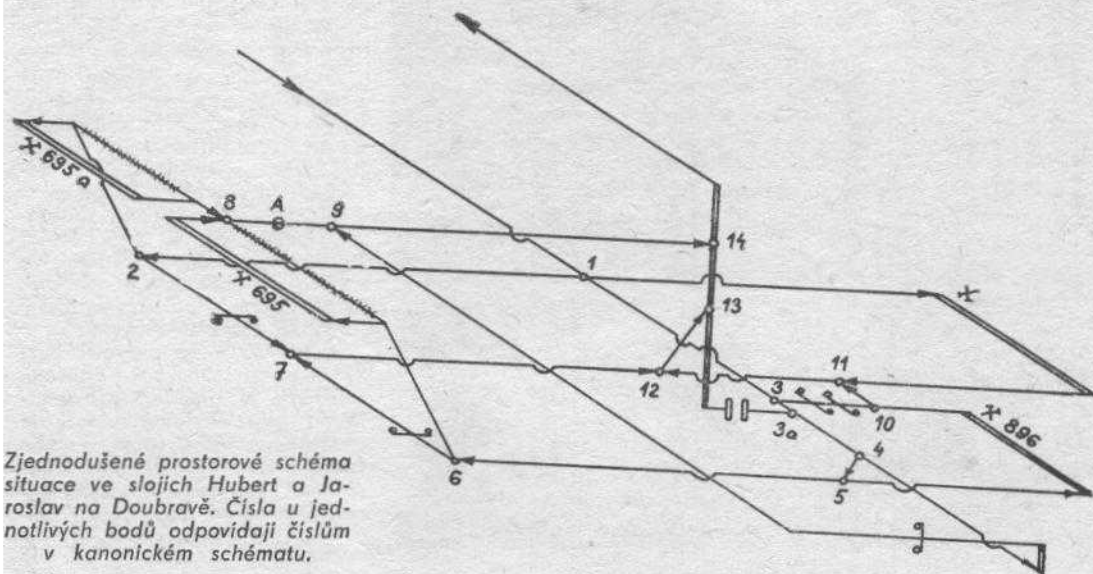
Sjednodušené prostorové schéma situace ve slojích Hubert a Jaroslav na Doubravě. Číslo u jednotlivých bodů odpovídají číslům v kanonickém schématu.

Nejpravděpodobnější místo vzniku prvního výbuchu dne 12. února 1949 je možné situovat do kteréhokoliv místa výdušného proudu od porubu 695 k šibíku č. 8. V této části mohlo za různých okolností dojít k podmínkám vhodným pro vznik nepřiznivého nahromadění metanu i do výbušné koncentrace. Ze schématu důlního větrání je zřejmé, že porub 695 ve sloji Hubert za severojižní poruchou byl zapojen v labilním větrním systému v diagonále.

Tak například každé otevření větrních dveří ve sloji Jaroslav mezi body 6—7 a hlavně 2—7, ve výdušné cestě ve sloji Hubert od šibíku č. 17 mezi body 4—9, hrázových dveří z překopu k šibíku č. 8 mezi body 3a—13 atd., mohlo vést k podstatnému zeslabení větrního proudu v předeměněné oblasti sloje Hubert. K zvýšenému vývinu metanu docházelo podle výpovědí zvláště při přecházení poruch v porubu a při zavolávání porubu. Porub byl veden do pole se základkovými žebry pod vtažnou a pod výdušnou chodbou. Žebra však nebyla zvláště utěšňována a přes zával protě mohly, a zřejmě také protahovaly, ztrátové větry vymývající metan ze závalu.

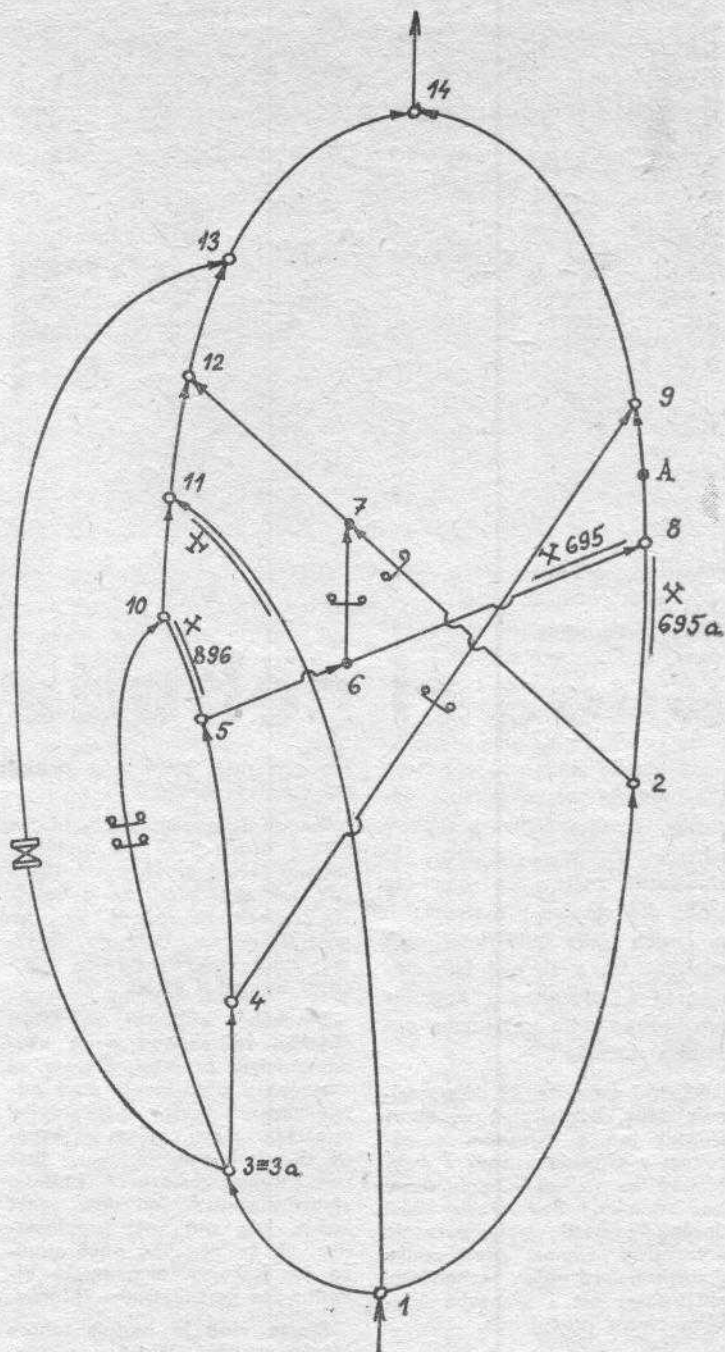
Kanonické schéma situace ve slojích Hubert a Jaroslav na Doubravě. Schéma je stabilizováno tak, jak bylo zřejmé úmyslem při řešení této komplikované situace větrání.

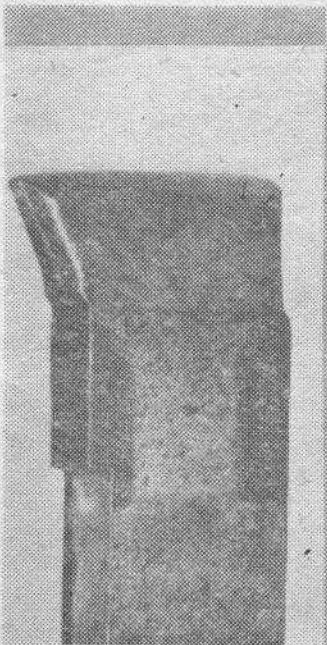
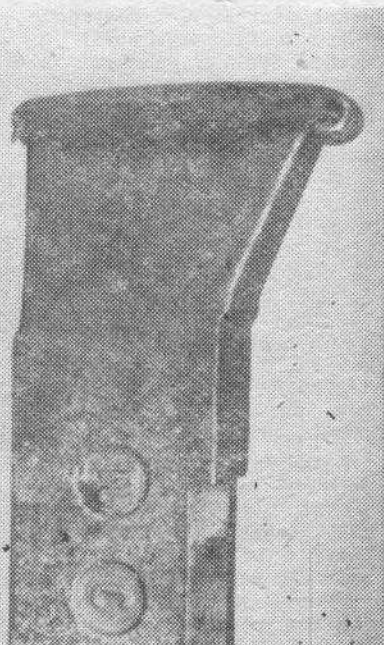
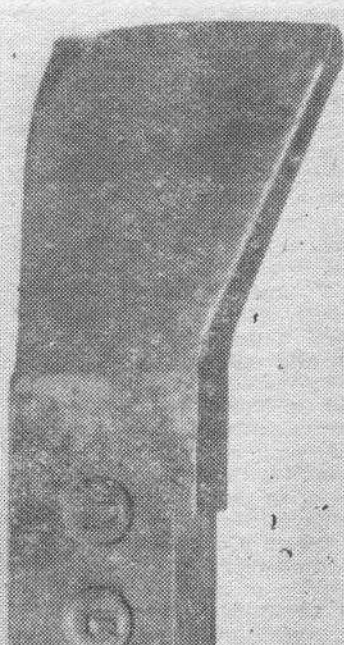
Opotřebované nože. Zleva:

Nůž s 60 % úbytkem základního materiálu

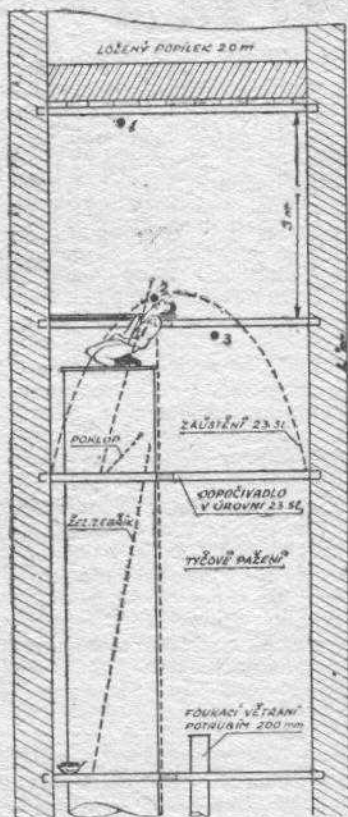
Situace v 8. šibíku

Vzorky vzdušnin vykazaly v bodě  
1 28,8 % CH<sub>4</sub> 7,4 % CO<sub>2</sub> 3,0 % O<sub>2</sub>  
2 10,2            3,9            10,6  
3 0,2             0,1

ze šibíku do 24. sloje a fáral dále do slepé, nedostatečně větrané části šibíku, kde byl také v úterý 10. prosince nalezen záchranáři na poklopu těžních skluzů. Neměl na hlavě přilbu a reflektor hlavového svítidla již nesvitil. Vzorek vzdušnin odebraný u úst postiženého vykazoval 10,2 % metanu, 3,9 % CO<sub>2</sub> a 10,6 % kyslíku.

K zaplynování slepé části šibíku došlo nedostatečným větráním. Po nahrazení ventilátoru důvkou, která ovšem byla větrací důvkou jen podle názvu, se větralo v podstatě jen vyfukujícím stlačeným vzduchem. Při předfárání nebyla nedostatečnost této náhrady zjištěna, protože prostor nebyl kontrolován.
