# ZÁCHRANÁŘ

ŘÍJEN 1970

LISTOVKA HBZS č. 8

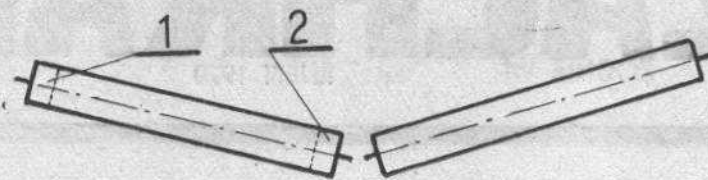
SCHEMA VALEČKU.

Poškozený váleček byl demonstrován a bylo zjištěno, že ložisko uložené přesně nad místem doutnání (označené jako č. 1) bylo v naprostém pořádku. Bylo normálně pohyblivé, řádně promazané původním tukem a na jeho kleci nebyly žádné stopy

Ložisko č. 2 bylo naopak zcela nepohyblivé. Všechny plochy byly zcela suché — prosté mazacího tuku, byly modře zabarveny. To svědčí o vysokém přehřátí ložiska. Vnější plocha vnějšího kroužku klece ložiska nesla stopy zadírání. Litinové pouzdro, v němž bylo ložisko uloženo vloženo do válečku, bylo třením vnějšího kroužku ložiska zcela prodřeno a po celém obvodu rozdvojeno. Na této straně válečku chybělo pryžové těsnění s krycí plechovou miskou a také pérová pojistka.

Při provozu došlo k zadření ložiska č. 2, které znehybnělo. Zatížený dopravní pás však protácel váleček a jím nesené litinové pouzdro po povrchu vnějšího kroužku znehybněného ložiska. Tak došlo k postupnému prodírání litinové stěny pouzdra provázeném zvyšováním teploty a odkapáváním přehřátého mazacího tuku. Teplota rostla intenzivněji až do bodu vzplanutí mastného pryžového těsnícího kroužku, které ve formě zuhelnatělých rozžhavených kousků bylo vytlačováno ven z válečku. Po dopadu na promaštěnou a prohřátou vrstvu uhelného prachu

2. Prodřené a rozdvojené litinové pouzdro ložiska, značné opotřebení všech ploch pouzdra a zvětšení jeho otvoru pro průchod hřídele válečku, stejně jako stopy zadírání na vnějším kroužku klece ložiska, svědčí o suchém tření pouzdra a ložiska.

4. Namodralý povrch havarovaného ložiska č. 2, shodný se zabarvením ložiska č. 1 (zahřátým v elektrické peci na 430 °C) svědčí o přehřátí ložiska č. 2 na teplotu, při které dochází ke vznícení pryžového těsnění.

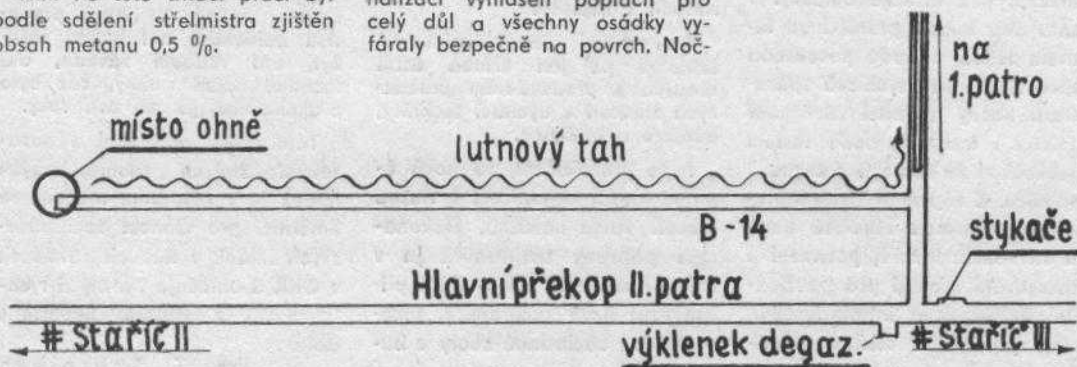
SCHEMA SITUACE V DOLE.

Pásová třída 154 4322 ve sloji B 14, která je zde mohutná 60 až 100 cm a ukloněná 15 až 20°, byla ražena v průřezu 00—08 (9,1 m<sup>2</sup>) s přibírkou v nadloží i podloží sloje vodorovně a v kritické době byla čelba vzdálena od průchodního větrního proudu 271 m.

Sací větrání lutnami o průměru 630 mm zajišťoval jeden elektrický ventilátor typu LU 630/2. Lutny byly vyústěny do průchodního větrního proudu ve třídě 145 7312. Stykač elektrického ventilátoru byl umístěn na kříži chodeb 145 4322 a 145 7312. Podružná důlní elektrická rozvodna byla ve vtažných větrech na stejném patře blíže k jámě Staříč III.

Konec větracích luten byl od čelby předku vzdálen téměř 10 metrů, čelba byla zabudována 7 metrů před konec lutnového tahu.

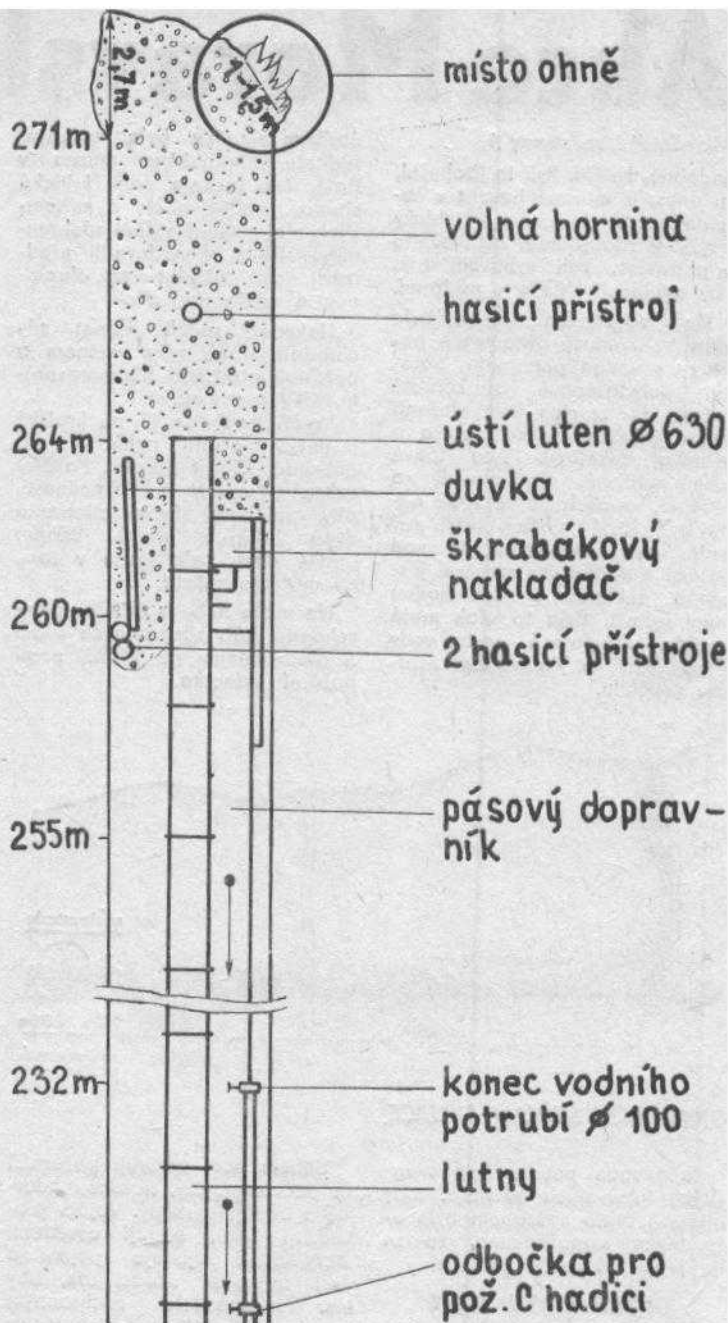
ČELBA CHODBY 145 4322

Stělmistr odpálil tyto vývrty asi v 21.00 hodin. Po čekací době se vrátil s předákem do čelby, kde našli prošlehuující, asi 30 cm vysoké modravé plameny hořícího metanu nad nastřelenou horninou.

Po dvanácti minutách si velitel oddílu ověřil složení vzdušiny vycházející z lutny a zjistil 1,2 % CH<sub>4</sub> a 0,005 % CO. Potom odešla četa do čelby, kde zjistila koncentraci 0,5 % CH<sub>4</sub> a 0,001 % CO a započala s postupným procházkovým navrhováním horniny a boků důlního díla. Plamen hořícího uhelného boku ještě nemohl být hašen. Ve vy-

střelené části bylo pod stropem až 2 % CH<sub>4</sub>, často prudce na různých místech náhle vzplál metan s dosti značným zvukovým efektem.

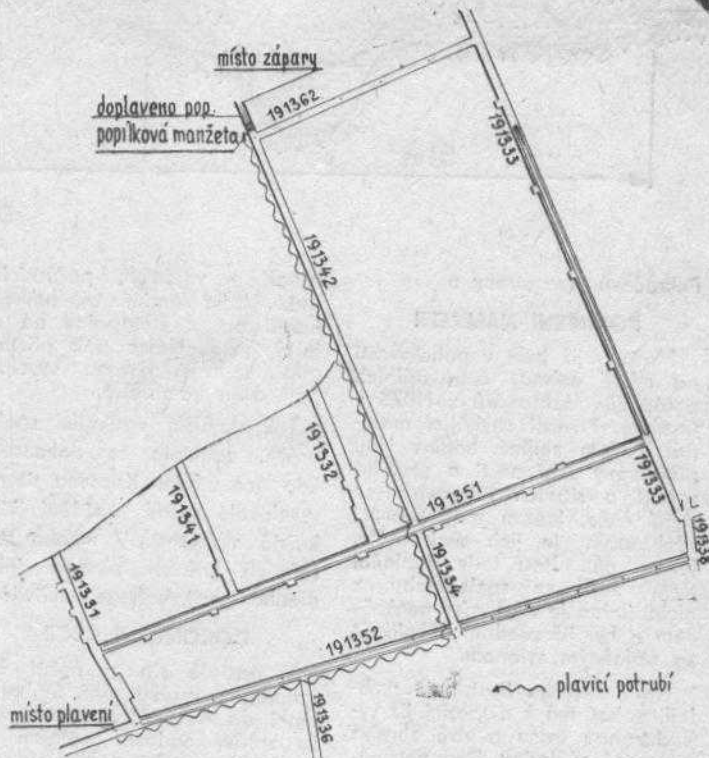
## SITUACE V MÍSTĚ NEHODY.

Celá akce nebyla nijak jednoduchá. Otevřený oheň sice nevznikl, ale vypadnutí ohniska bylo kdykoliv možné. Zvláště proto, že část díla nebyla již vyztužena. V této části chodby bylo v sobotu zjištěno rozbořem vzdušín 14,8 % metanu, 0,6 % CO<sub>2</sub>, 0,265 % CO a 16,1 % kyslíku. Tato směs je výbušná v rozmezí obsahu hořlavín od 5,2 do 12,7 %. Bylo zde tedy dosti reálné nebezpečí. V zaplavované oblasti obsah metanu stále stoupal a snižoval se obsah kyslíku, avšak ještě ani v neděli nebylo zcela vyhráno. Je samozřejmé, že práce musely být prováděny v blízkosti místa plavení s dýchacími přístroji v pohotovosti na zá-

Mezi 4. a 5. oblouk ocelové výztuže od prorážky bylo postaveno filtrační peření, neboť bylo rozhodnuto celý odhozený prostor zaplavit elektrárenským popílčkem.

Chyběly nám zkušenosti; proto bylo ještě před prvním peřením postaveno ve vzdálenosti 2 m peření další. Vznikla tak malá hrázka, která byla plavena současně s celou slepou částí chodby. Při tom bylo kdykoliv možné plavit jen do prostoru hrázky a urychlit tak oddělení odhozené části.

V neděli v noční směně byla již hrázka zaplněna a během dalších tří směn bylo dokončeno zaplnění obou prostor popílčkem. Potom byla ještě prováděna injektáž trhlín ve stropě a zejména v rozdrčeném levém boku chodby v místě hrázky, aby se zamezilo případnému pronikání CO do průchodního větrního proudu, ale hlavně, aby byl zne-možněn další přístup kyslíku.
