# ZÁCHRANÁŘ

SRPEN 1975

LISTOVKA HBZS č. 6

# Výbuch na Dole Staříč

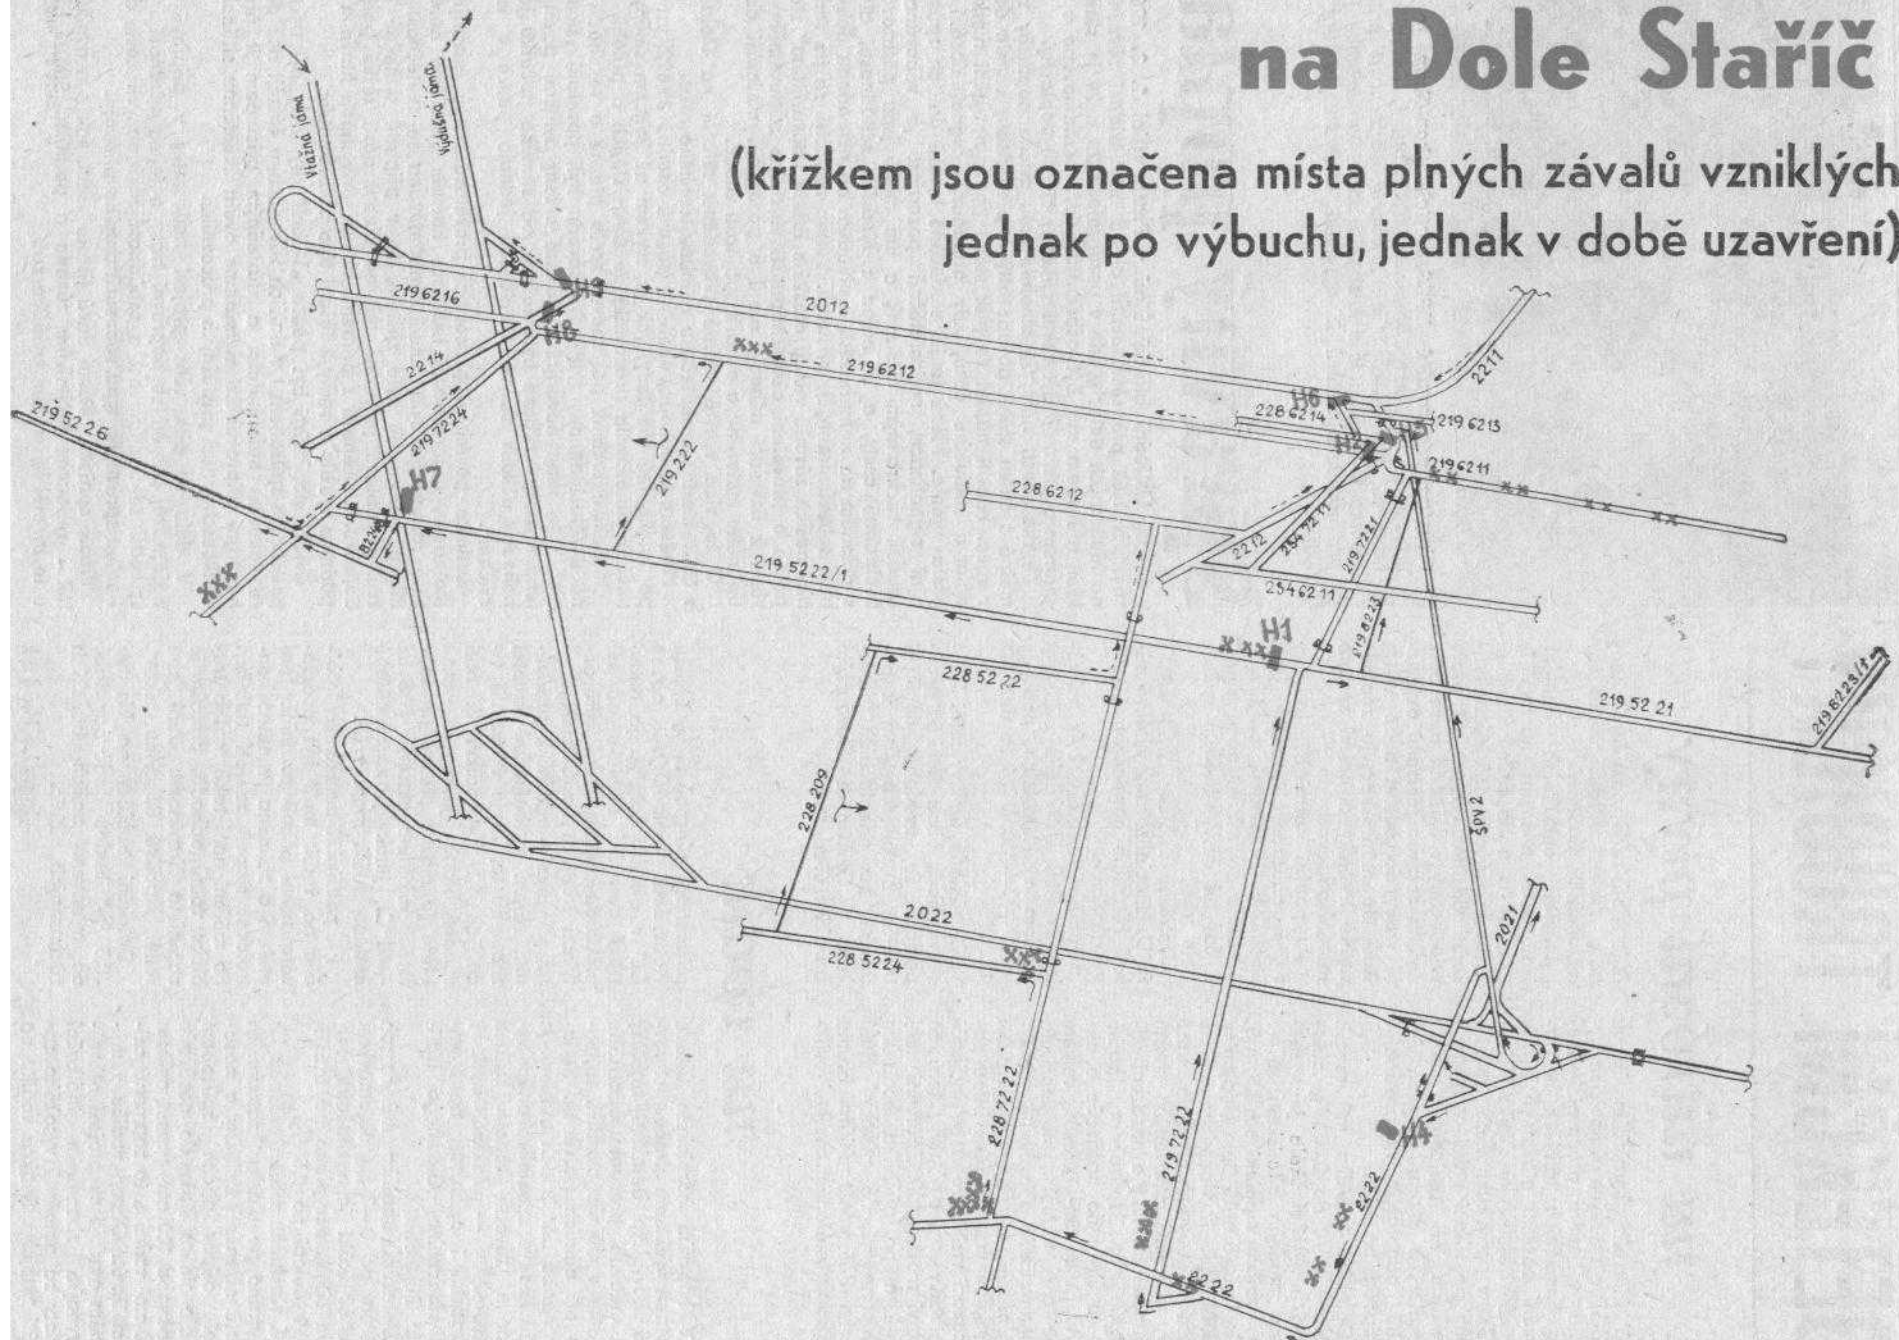
# Situace místa nehody na Dole Staříč

(křížkem jsou označena místa plných závalů vzniklých  
jednak po výbuchu, jednak v době uzavření)

Dne 22. února 1975 v 5.40 hod. došlo v oblasti 2. pole ve sloji R 1 v závodě Staříč II v OKR k výbuchu, který si vyžádal 11 obětí na lidských životech. Následný požár v nepřístupné oblasti nad porubem 219 222 si vynutil uzavření postižené oblasti hrázi, které byly dokončeny 24. února 1975 v 4.58 hod. Během stavby hrází a po uzavření došlo celkem k pěti výbuchům metanu, kterým uzavírací objekty odolaly.

Průzkum zjistil výrazné stopy po předchozích dalších výbuchích. Korýtka vodní protivýbuchové uzavěry za H 5 byla znehodnocena žárem, těsnicí peření v chodbách 219 6211 a 219 5221 byla zcela rozmetána. Výztuž a výstroj důlních děl byly poškozeny místy dosti značně, avšak popisovaná důlní díla až k uvedenému závalu byla fáratelná.

Po utěsnění H 1 byly ještě provedeny průzkumy za H 4 a za H 5 i do dosud neprozkoumané oblasti sloje R 4. Za H 4 byly na překopu 2222 zjištěny následky působení tlakové vlny, vozy byly rozmetány a silně poškozeny a ve staničení 520 m byl zjištěn plný zával. Průzkum přes H 5 zjistil další zával na kříži 228 7222 s 228 5224.

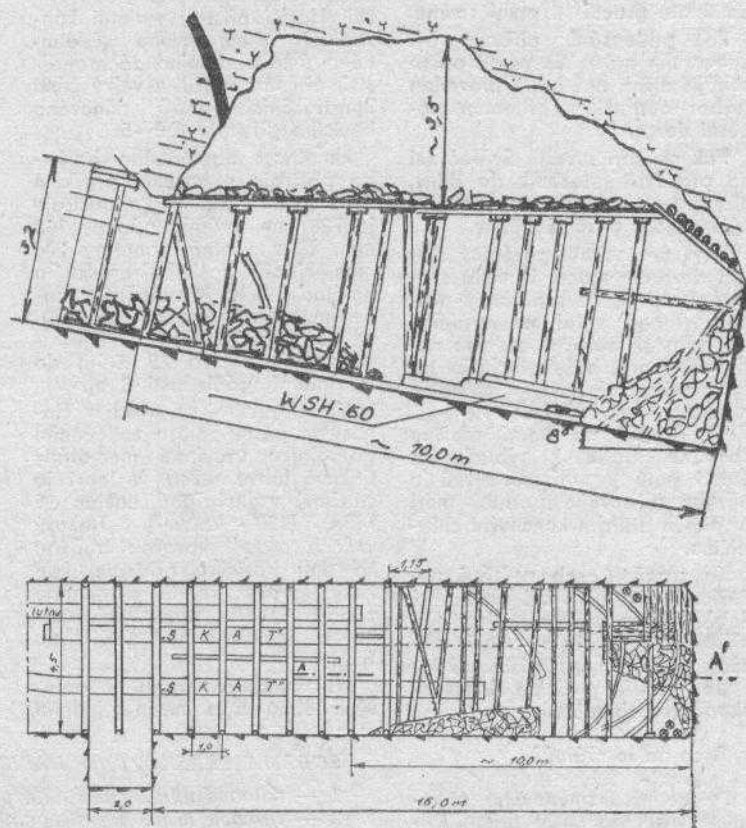
### ŘEZ A-A'

měly vrchní oblouky zasunuty o 0,8–1,5 m a na dalších 15 m o 30 cm. Bylo zjištěno, že šrouby na spojovacích třmenech výztuže nebyly dostatečně dotaženy, nad výztuží zůstaly nezaložené prostory do výšky 40 cm, jednotlivé kovové mříže nebyly v mnoha případech navzájem pospojovány.

- únosnost ocelové obloukové výztuže při nedostatečně utažených šroubech spojovacích třmenů byla podstatně snížena,
- nedostatečným vzájemným spojováním kovové mřížoviny nebylo dosaženo dostatečné stability jednotlivých oblouků výztuže,
- dřevěné rozpínky mezi jednotlivými oblouky výztuže nemohly zajistit v úklonu požadovanou stabilitu při vyvrácení jednotlivého oblouku výztuže,
- nezaložené volné prostory nad výztuží umožnily vytvoření větší možnosti uvolňování stropních vrstev v rozrušeném tlakovém pásmu nad dlouhým dílem až po přirozenou klenbu,
- únosnost některých oblouků výztuže byla také snížena tím, že nebyly použity horní ob-

na spojovací třmeny. Nutno zde zdůraznit požadavek bezpečnostních předpisů i státních norem na vlastnosti těchto spojovacích elementů. Nové použití třmenů má být přípustné jen po vyzkoušení pevnosti závitů, které bývají převážně natolik v důlním prostředí zkorodovány, že nemohou již zajistit požadovanou pevnost.
