ZÁCHRANÁŘ

ROČNÍK XII

ZÁŘÍ 1976

LISTOVKA HBZS č. 7

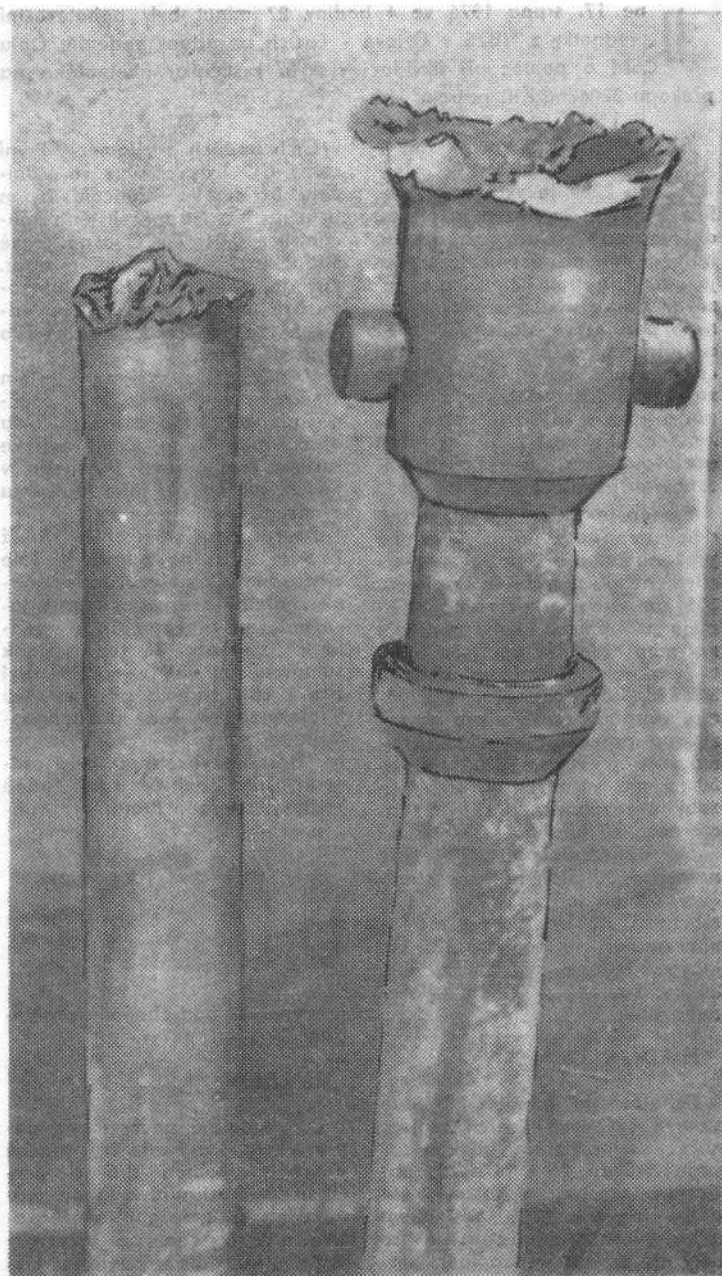
Vrtání bylo od počátku směny prováděno určitými obtížemi. Po zatlačení soutyči do vrtu hydraulickým podavačem docházelo k vypínání motoru následkem jeho přetížení. Po několikerém opětovném zapnutí motoru zahlédl pomocník vrtáče rozžhavené částice padající z vrtu a bezprostředně poté vyrazil z ústí vrtu světle modrý plamen, podobný jasnému neónovému světlu. Záblesk se asi třikrát opakoval. Plamen vyšlehoval až po úchyt soutyči na stroji.

Zapálení metanu bylo plně objasněno až 28. 10. 1975, když bylo za speciálních bezpečnostních opatření vytaženo soutyči z vrtu.

VINÍK NEHODY — ZLOMENÉ SOUTYČI.

Současně však nehoda ukazuje na nebezpečí mechanické frikční jiskry. Je nezbytné při zavádění nových technologií, jakou bylo např. i popisované vrtání širokopřímého vrtu nasucho, předvídat možná nebezpečí a zabezpečovat další ochranná zabezpečující zařízení a prostředky.

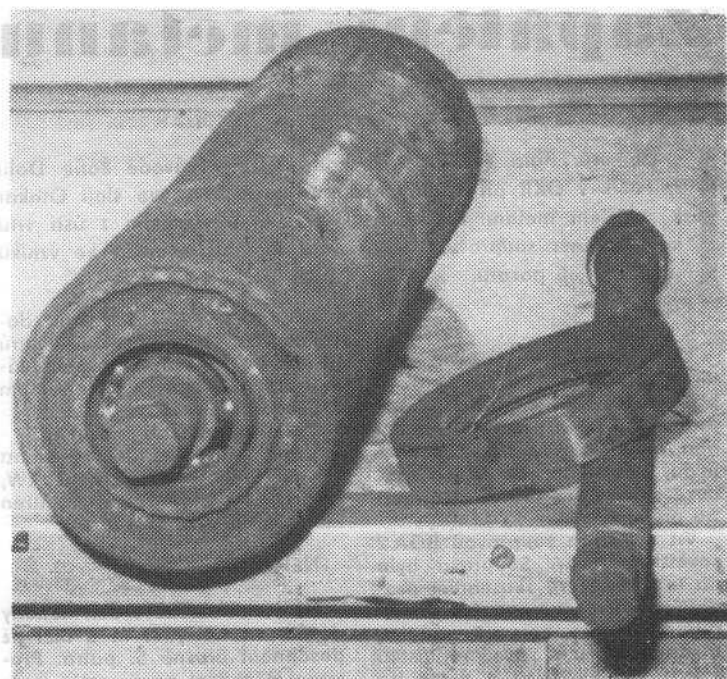
Při zkoumání počvy i pod dopravníkem, který zde byl značně obsypán uhelnou drtí a prachem. Po rozhrnutí bylo na jednom místě nalezeno zkoksováté uhlí, vysypal se vychladlý popel a po dalším obnažení krycího plechu pásového dopravníku bylo zjištěno místní zahřátí konstrukce a v blízkosti pak bylo obnaženo ohnisko rozžhaveného uhlí.

OPĚT TO BYLY VADNÉ VÁLEČKY.

Vlastní likvidace ohniska byla pak již otázkou několika okamžiků. Veškerý materiál byl vybrán,

prolit vodou a prostor řádně vychlazen.

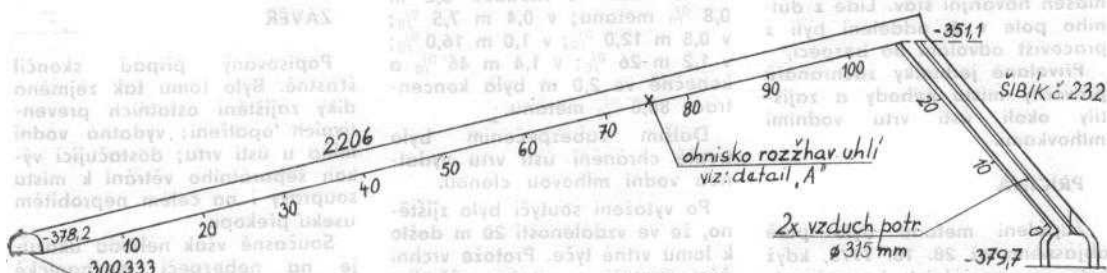
SITUACE PŘEKOPU 2206 A ZÁSObNÍKU

Na úpatí překopu 2206 byla nafárána 30. sloj, dále ve staničení 63 m to byla 29. sloj o mocnosti 2,2 m. V bezprostředním nadloží se nachází 125 cm jílovce, 110 cm vyloženého uhlí, 20 cm kamene a 30 cm vyloženého uhlí.

Pohotovostní jednotky HBZS ze stanice v Orlové - Lazích společně se záchrannou hlídkou závodu 2 Dolu ČSM ohledaly podlezlý prostor, a to po celé délce překopu 2206. Výsledkem bylo zjištění, že překop je po celé délce 107 m zaplněn slabým kouřem a ve spodní části překopu byla ve výši hlavy zjišťována koncentrace 0,003 % CO.
