O STRAVSKÝ HORNÍK

ŘÍJEN 1964

LISTOVKA HBZS Č. 5.

DETEKCE PLYNŮ

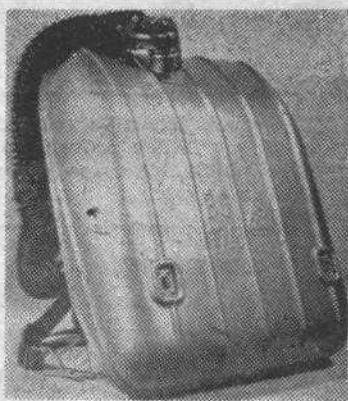
CHÉMA PŘÍSTROJE BG 174
1 - vdechovací hadice, 2 - vdechovací ventil, 3 - pohlcovač, 4 - dýchací vak, 5 - varovný signál, 6 - vdechovací ventil, 7 - vdechovací hadice, 8 - ventil plicní automatiky, 9 - ovládací páčka plicní automatiky, 10 - ovládací membrána plicní automatiky a přetlakového ventilu, 11 - přetlakový ventil, 12 - kyslíková láhev, 13 - uzavírací ventil kyslíkové láhve, 14 - ruční přidávkový ventil, 15 - lukovací ventil, 16 - proplachovací zařízení, 17 - manometr, 18 - kyslíkové vedení, 19 - spojka k masce nebo ústence, 20 - uzavírací ventil vedení k manometru.

Kyslíkový dýchací přístroj Dräger BG 174 je proveden jako boční typ s kombinovaným dávkováním kyslíku (stálá dávka, plicní automat a přidávkový ventil), s regenerací vydechovaného ovzduší alkalickým pohlcovačem o rozměrech 9x18-28.

Přístroj je vybaven samočinným proplachem, který se uvádí v činnost otevřením ventilu kyslíkové láhve. Po otevření ventilu proudí kyslík do vysokotlakového vedení, kde se dělí na tři proudy. Jeden vede k manometru, druhý k přidávkovému ventilu, třetí k redukčnímu ventilu. Z redukčního ventilu proudí do komory plicní automatiky, kde je tryska stálé dávky. Membrána plicní automatiky je ovládána podtlakem v dýchacím vaku. V komoře plicní automatiky se působením ovládací páčky postupně zvyšuje dávka kyslíku. Kyslík z přidávkového ventilu proudí z plného tlaku přímo do vstupní trubice mezi pohlcovačem a dýchacím vakem.

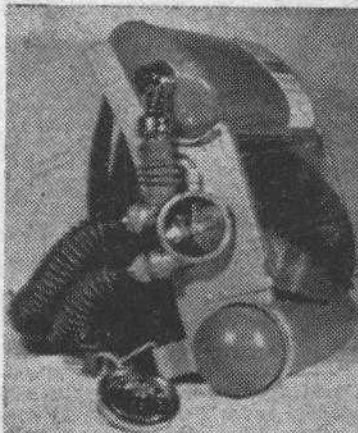
PŘÍSTROJ BG 174 BEZ KRYTU ZLEVA A ZPRAVA

Dýchací přístroj BG 174 je dalším zlepšením izolačních dýchacích přístrojů vývojové řady BG, přičemž navazuje na typ BG 172. Hlavní pozornost byla při konstrukci věnována maximálnímu snížení váhy celého přístroje a zlepšení mikroklimatických podmínek v dýchacím okruhu přístroje.

Snížení váhy bylo dosaženo zejména novou koncepcí uchycení všech částí přístroje na profilovanou odlehčenou kostru, čímž odpadla zadní část krytu. Další úsporu představuje nové řešení odlehčeného redukčního ventilu, vypuštění páky plicní automatiky a její nahrazení membránou, ukrytou v jednom celku s přetlakovým ventilem a varovným signálem. Jednodušší konstrukce dýchacího vaku bez navázání na mechanizmy umožnila výběr lehké tkaniny. Snížení váhy rovněž prospělo použití lehkokovové kyslíkové láhve.
