ZÁCHRANÁŘ

ÚNOR 1968

LISTOVKA HBZS ČÍS. 2

Potápěči HBZS zasahovali DŮLNÍ AKCE A SKLO

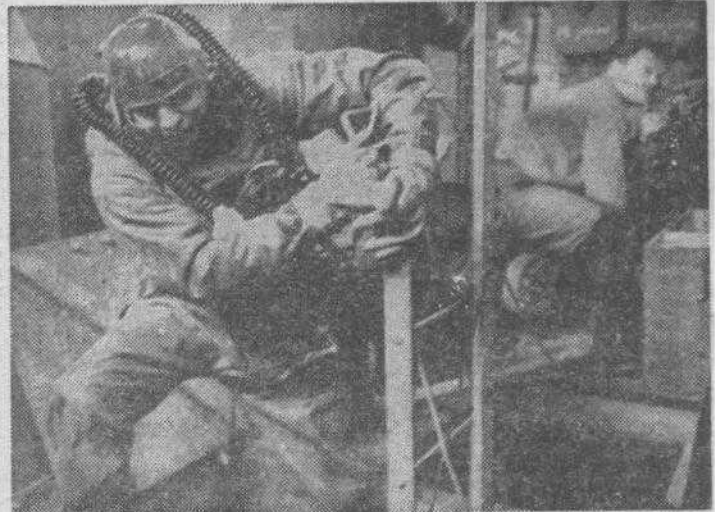
Byli oděni v suchých oblecích s gumovými rukavicemi. Přístroje byly osazeny třemi sedmlitrovými láhvemi se vzduchem stlačeným na 150 kp/cm². Přístroje byly vybaveny dvoustupňovými automaty PL-40 a celoochrannými maskami.
