ZÁCHRANĚŘ

LISTOVKA HBZS č. 6

Průval vod na dole SAXEWELL

SOUPRAVA UPPŠ - 2

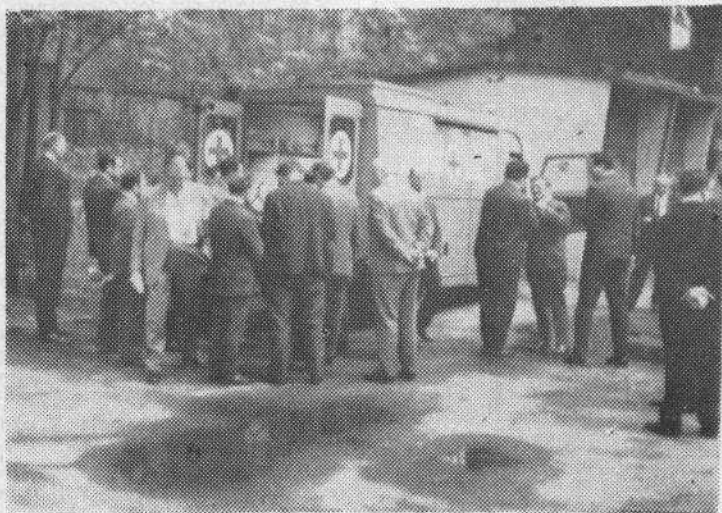
ZASLOUŽENÝ ZÁJEM VZBUDILA SANITKA AVIA.

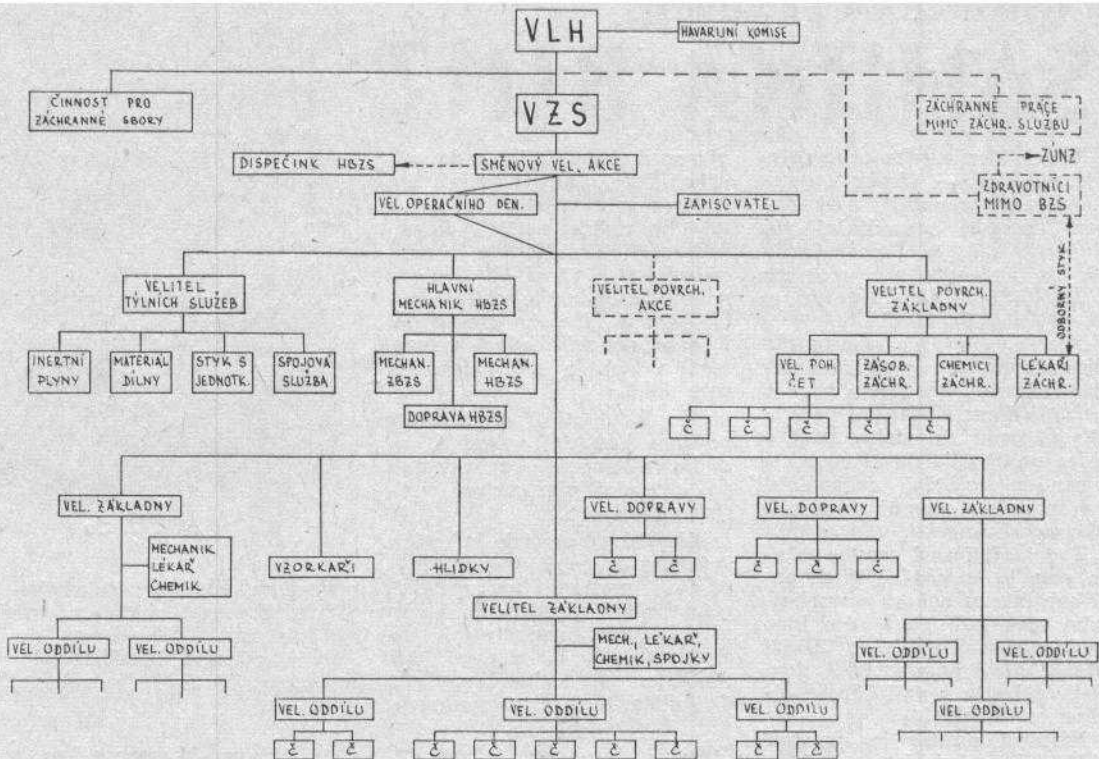
SCHÉMA ORGANIZACE PŘI ROZSAHLÉ AKCI

Velitel záchranných sborů se zdržuje zpravidla společně s vedoucím likvidace havárie. Směnový velitel akce již nebývá na dispečinku. Při asanačních akcích již totiž bývá obvykle obnoven provoz dolu a v jeho rámci zajistí do té doby v záchranné organizaci zacvičený dispečer vše nutné. To pouze v prvních dnech akce je nutné, aby na dispečinku byl se záchrannou problematikou seznámený technik (většinou směnový velitel akce). Zná problematiku, zpravidla i většinu těch, s nimiž komunikuje a pokud je současně směnovým velitelem akce, může operativně řešit situaci.

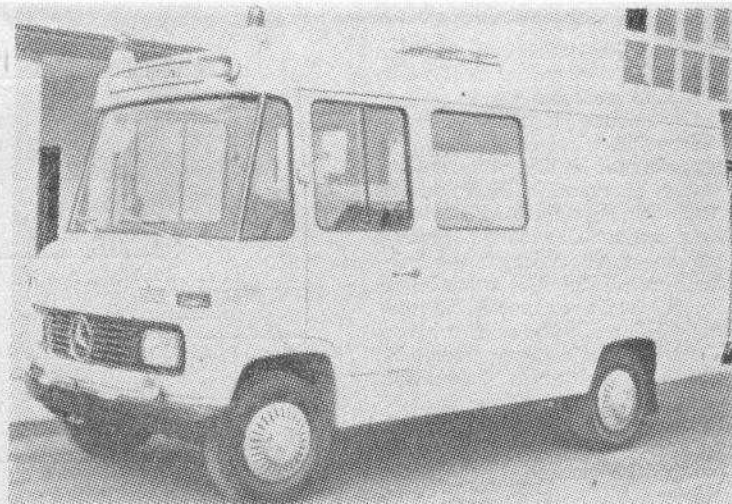
SANITNI VUZ BINZ & Co

Vůz je postaven a vybaven podle nejnovějších poznatků moderní úrazové medicíny, kde je největší důraz kladen na bezprostřední první dokonalou péči o těžce postiženého hned na místě úrazu a zajištění dokonalého transportu na odborné nemocniční pracoviště.

Zadní ošetřovací prostor tohoto vozu je koncepčně řešen podobně jako u našeho resuscitačního vozu AVIA, o kterém jsme podrobně psali v listovce 10—12/1969 a který nám úspěšně slouží již půl roku v naší báňské záchranné službě.

Pracovní prostor je poněkud širší a je velmi dobře osvětlen jednak stropním oknem ve středě vozu, jednak třemi okny: širokým, které odděluje prostor řidiče a dvěma bočními po obou stranách vozu. Kromě toho slouží k osvětlení interiéru vozu silná stabilní svítidla a přenosná fokusová světla s možností upevnění ve vhodném místě. V pracovním prostoru je také dokonalá klimatizace.

Při přední stěně ošetřovacího prostoru jsou dvě pohodlná sedadla se sklápěným mechanismem pro případný převoz dvou sedících poraněných.

Lékařské vybavení je bohaté a technicky dokonalé. V levé přední části prostoru jsou umístěny resuscitační přístroje s celým příslušenstvím, narkotizační přístroj FABIUS II, dýchací vak AMBU s odsávacím čerpadlem, defibrilátor, elektrokardioskop,
