# ZÁCHRANÁŘ

ZÁŘÍ 1970

LISTOVKA HBZS č. 7

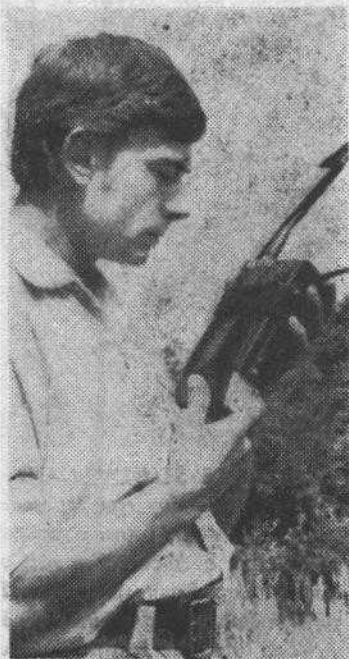
V poslední době se mobilní stanice VXN 101 umístěné ve vozidlech, rozmnožily o přenosné (kapesní) radiostanice VXW 010, pracující na stejném vlnovém rozsahu jako stanice, které máme až dosud k dispozici.

ce je 100 mW a nízkofrekvenční 150 mW. Stanice má vlastní nabíječku pro dobíjení ze sítě. Baterie zaručuje provoz po dobu 8 hodin při poměru příjem vysílání 10:1. Dosah stanice je podle vyjádření výrobce 1 až 3 km, ale podle naší zkušenosti lze s vhodně umístěnou centrálou komunikovat do okruhu 15 km a přijímat ve vzdálenostech ještě větších. Vysílač váží 900 g a při rozměrech 195 x 100 x 45 mm nebude nijak velkou pozornost okolí.

Stanice může být doplněna hrdelním mikrofonem a sluchátkem, které při odpojení reproduktoru umožňuje poslech, který nevzbuzuje pozornost okolí.

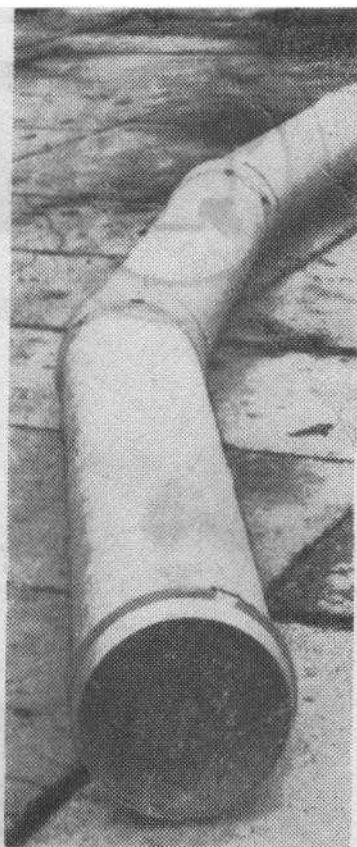
**LUTNY ZE SKLOLAMINATU** s nově řešenou rychlospojku, navržené VVUU. Lutna o průměru 500 mm a délce 2,5 m váží okolo 20 kg. Rychlospojka umožňuje odklon 12° od přímého směru bez narušení těsnosti tahu. Výroba bude zahájena ve IV. čtvrtletí 1970.
