ZÁCHRANÁŘ

ČERVENEC 1972

LISTOVKA HBZS č. 5

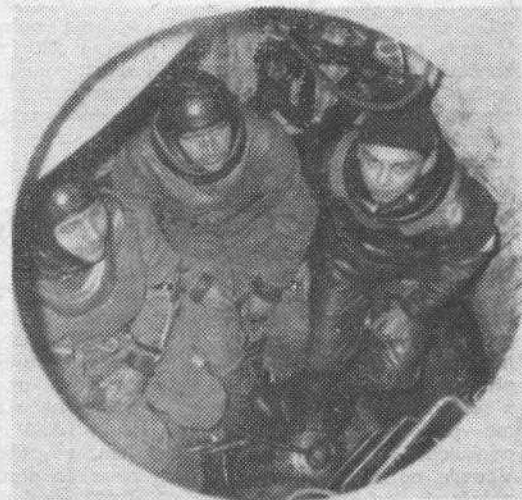
POHLED DO KESONU, V NĚMŽ SE POTÁPĚČI ZANOŘOVALI DO HLOUBKY 42 METRŮ A V NĚMŽ PROŽILI NEJEDNU DLOUHOU HODINU DEKOMPRESE

Na pozvání HBZS Ostrava jsme byli zapojeni do potápěčských prací na přehradě ve Flájkách v severních Čechách. Tato práce přinesla naší potápěčské skupině mnoho nových poznatků. Pracovali jsme na kesonové kabeláži a při různých přípravných pracích.
