Pásovka v nebezpečí

Ze zprávy o zásahu:

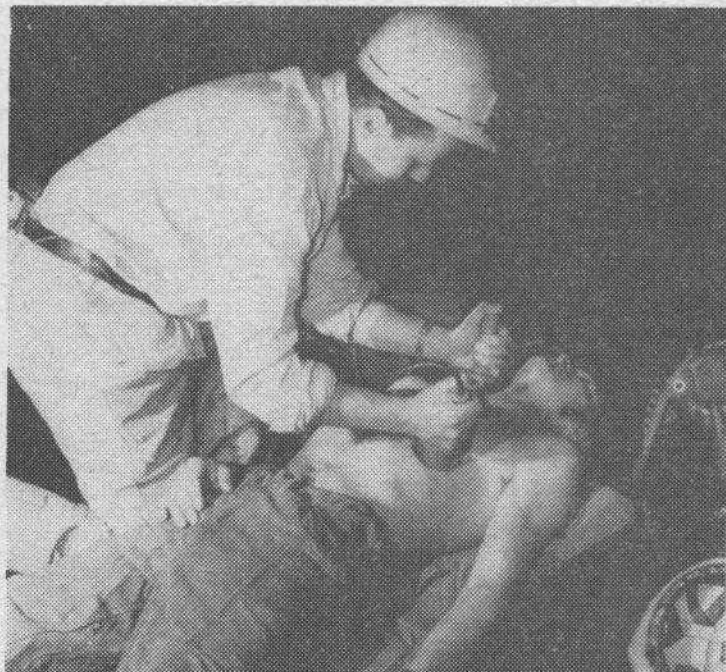
V PŘÍPADĚ ÚRAZU ELEKTRICKÝM PROUDEM DOCHÁZÍ ČASTO NÁSLEDKEM ZÁSAHU SRDEČNÍHO SVALU K NEKOORDINOVANÉMU SKUBÁNÍ TOHOTO SVALU, KTERÉ NAZÝVÁME FIBRILACÍ SRDEČNÍHO SVALU. RADIKÁLNÍ POMOCÍ V TĚCHTO SITUACÍCH JE ZASAŽENÍ TOHOTO ORGÁNU DALŠÍM, ALE SPRÁVNĚ DÁVKOVANÝM A ŘÍZENÝM ELEKTRICKÝM VÝBOJEM, KTERÉHO JE DOSAŽENO SPECIÁLNÍM ZARÍZENÍM. TAKOVÉ ZARÍZENÍ TYPU DEFICARD JE ROVNĚŽ VE VYBAVENÍ NAŠI RESUSCITAČNÍ SANITKY A MŮŽE BÝT V BEZPEČNÉM PROSTŘEDÍ POUŽITO I V DOLE. — SNÍMEK J. SEMECKÉHO ZACHYCUJE MUDr. M. BLAŽKA PŘI SKOLENÍ ZÁCHRANÁŘŮ O POUŽITÍ TOHOTO DEFIBRILÁTORU.

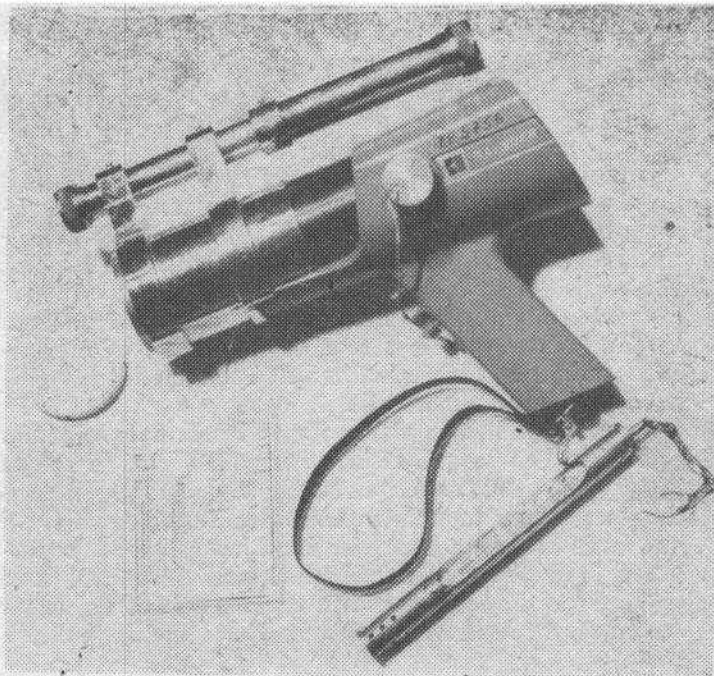
Úprava infrateploměru R 38 A

Na tubus chránící čidlo a parabolu byl upevněn dalekohled tak, že nebylo zasahováno do konstrukce teploměru a dalekohled lze v případě potřeby v krátkém čase demontovat. Rektifikací dalekohledu určila nejčastěji používaná vzdálenost měření, která se pohybuje v rozmezí 1 až 6 metrů. Znamená to, že v uvedeném rozmezí je vyloučena paralaxa a plocha obrazu v dalekohledu je rovna snímané ploše.

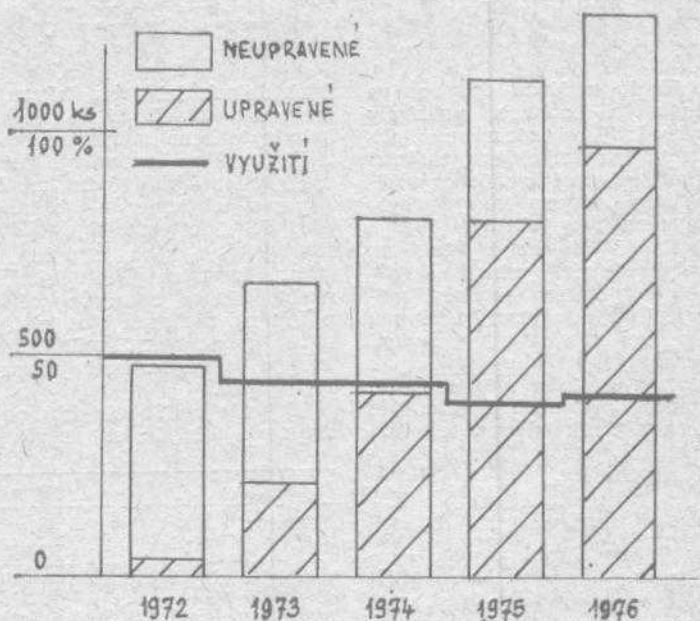
Úměrně s množstvím používaných přístrojů se zvětšovaly i zkušenosti, a tím se zkvalitňovala jejich údržba i vlastní měření v dole. Horší bylo a je přímé využití metanoměrů. Z grafu č. 1 je patrné, že využití metanoměrů SS 2 za celé období nepřekročilo 50 % a má spíše klesající tendenci. Toto zjištění je zarážející tím více, že v celém OKR se důlně geologické podmínky zhoršují a servis i údržba přístrojů jsou na úrovni, dovolující využití až 80 % celkového počtu metanoměrů. Zlepšení nepřinesly ani často opakované výzvy k odpovědným pracovníkům jednotlivých závodů, ať již ústní, či písemné v rámci prověrek nebo apely prostřednictvím naší listovky.

GRAF POČTU A VYUŽITÍ PŘÍSTROJŮ

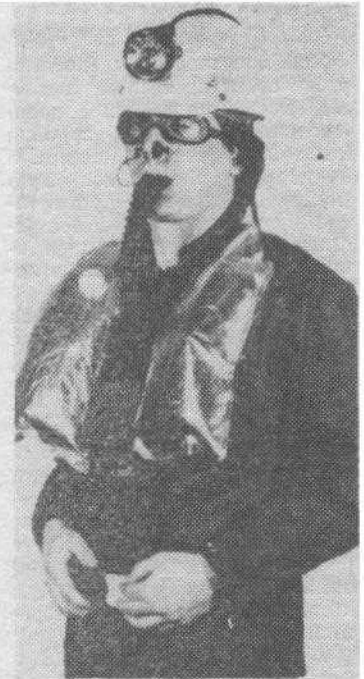
Obr. č. 3

To znamená, že z vydechovaného vzduchu se jednak odstraňuje vlhkost a kyslíčnick

uhlíčitý a současně se však doplňuje podíl kyslíku.

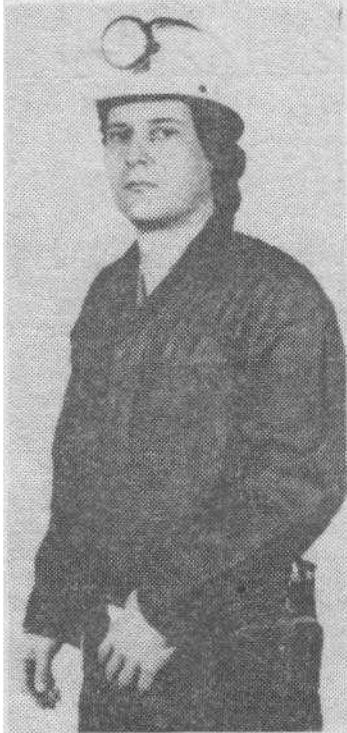
Obr. č. 2

Přístroj se přenáší ve schránce z plastické hmoty nevelkých rozměrů ($15,7 \times 13,8 \times 8,2$ cm), upevněné na opasku (obr. 2). Celková hmotnost činí 1,25 kg. Vlastní náplň KO_2 je 175 g. Zatímco schránka z plastu chrání přístroj před mechanickým poškozením, je proti vlhkosti umístěn ve vnitřním vakuovaném obalu. Jde o dvouvrstvý sáček, kde každá z obou vrstev je laminát — vnější i vnitřní vrstvu tvoří polyetylén a uprostřed je hliníková fólie. Tento dvojitý obal lze v případě potřeby velmi rychle otevřít, protože je na označeném konci prolisován vhodně zeslaben a v rohu je vyseknut zářez. Takový způsob balení byl převzat od armády, kde se osvědčil při balení plynových masek apod.

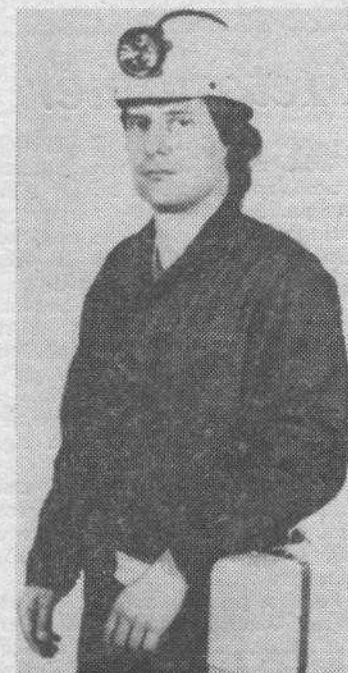
Obr. č. 5

ho cyklu projde dvakrát přes vrstvu KO_2 , zbaví se prakticky úplně kyslíčnicku uhlíčitého, ale dvojným průchodem se i značně zahřívá.

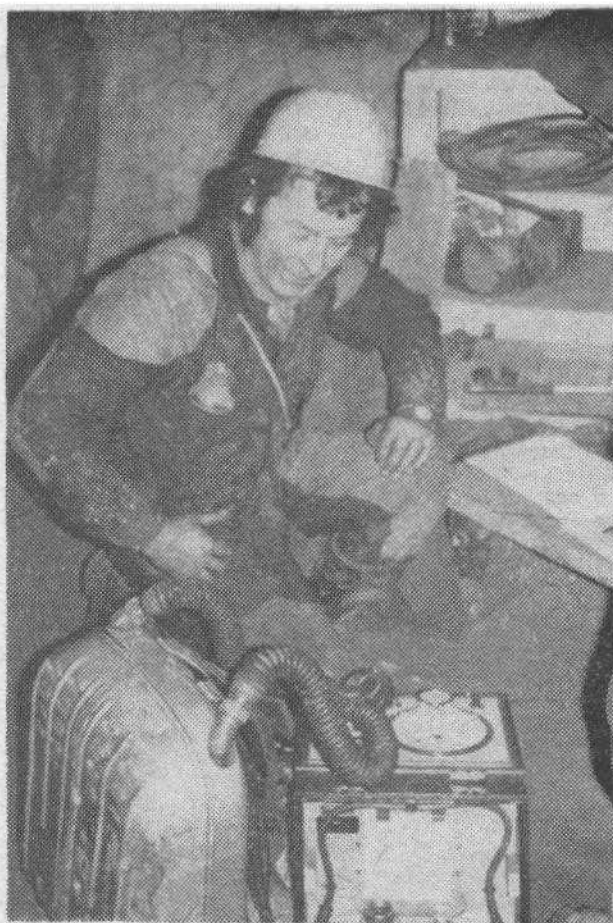
PŘI ROZSAHLEJŠÍCH AKCÍCH JE NA ZAKLADNĚ V DOLE VŽDY PŘÍTOMEN MECHANIK, KTERÝ ZKOUŠÍ TĚSNOST DÝCHAČÍCH PŘÍSTROJŮ A ZAJIŠTUJE DALŠÍ ÚKOLY
