ZÁCHRANÁŘ

ČERVEN 1985

LISTOVKA HBZS č. 6

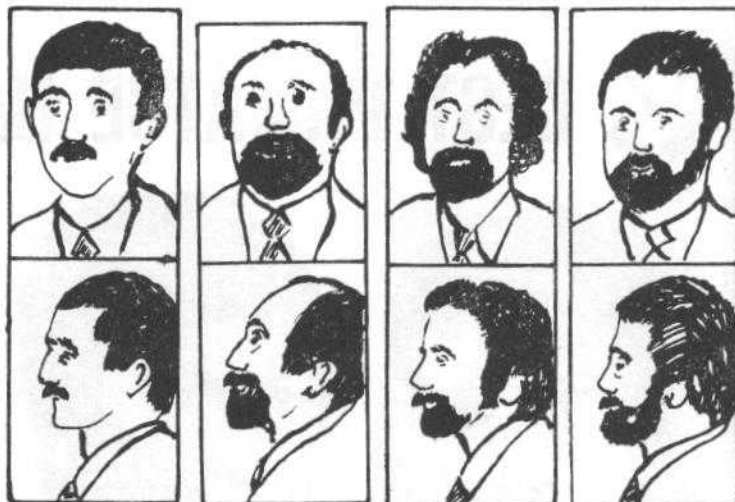
NA OBRÁZCÍCH ZLEVA CVIČENCI:

1. S KNÍREM
2. S KNÍREM A BRADKOU
3. S KNÍREM, BRADKOU A LICOUSY
4. S PLNOVOUSEM

K řešení tohoto závažného problému chtěla přispět i firma AUER AG, která ve spolupráci s Městským požárním sborem v Záp. Berlíně uskutečnila zkoušky se čtyřmi procento účel vybranými lidmi s různými střihy a druhy vousů (viz obrázky).

Cvičenec č. 4

U tohoto cvičence vystoupily hodnoty netěsnosti ihned na 0,45 %, což však byla nejvyšší nastavená hranice měření, a proto bylo cvičení předčasně ukončeno.

Cvičenec č. 1

Během celé doby cvičení nepřesáhla průměrná ani maximální netěsnost 0,005 %. Výsledné hodnoty byly hluboko pod hranici přípustné netěsnosti 0,05 %.

Cvičenec č. 2

V první fázi cvičení převýšily naměřené hodnoty vysoko přípustnou mez. Při narůstajícím pocení se tyto hodnoty postupně snižovaly z maximálních 0,13 na minimálních 0,02 proc., takže průměrná hodnota byla 0,05 %.

Cvičenec č. 3

U tohoto cvičence už byly znatelné rozdíly hodnot, přičemž průměrná hodnota netěsnosti 0,11 % převyšovala přípustnou mez a jen na několik sekund byla netěsnost pod 0,05 proc.

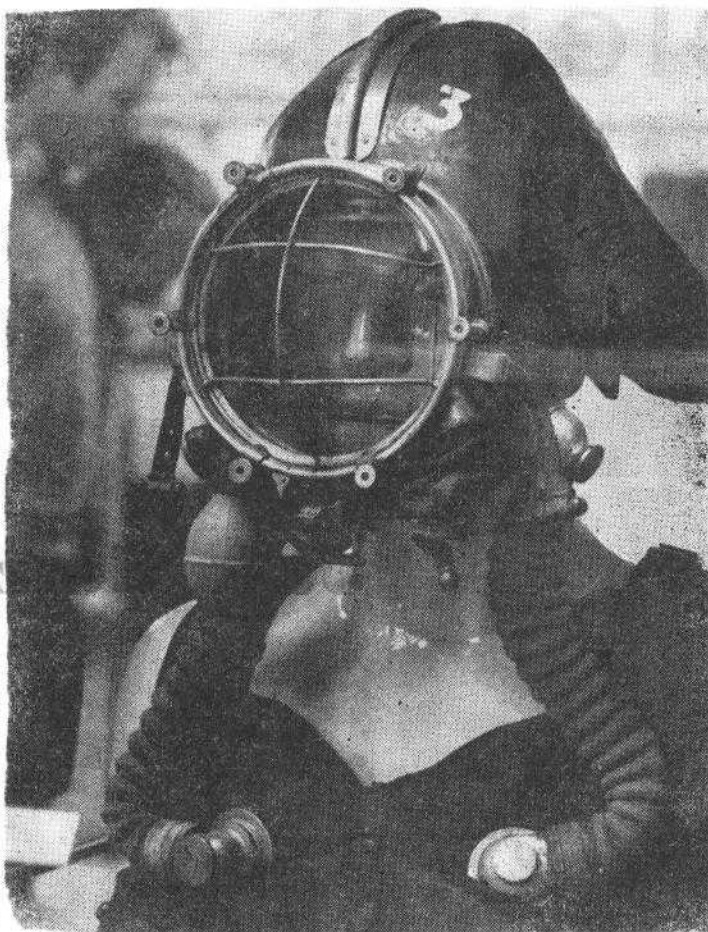
ČÁST PŘÍSTROJE DRÄGER 1910/11 V EXPOZICI DÝCHACÍ TECHNIKY NA HBZS V OSTRAVĚ

Kromě základního nářadí patřilo do vybavení záchranky 7 kusů dvouhodinových dýchacích přístrojů Westfalia 1906, 14 kusů Dräger 1910/11, 16 kusů půlhodinových dýchacích přístrojů Dräger (z hlediska dnešních poznatků se jednalo spíše o sebezáchranné přístroje), 1 kus vzduchový hadicový přístroj, 8 kusů pulmotorů typu Dräger a 9 kusů oživovacích přístrojů typu Inhabad. Plnění lahví O₂ do přístrojů bylo prováděno pomocí ručního přečerpávacího zařízení 0,5 LE Westfalia.
