ZE ZKUŠENOSTÍ NAŠICH HBZS

Vliv nepříznivých mikroklimatických podmínek na práci záchranářů v přístroji a způsob ochrany

Fotografování ve vrtu

Metan hasí automat

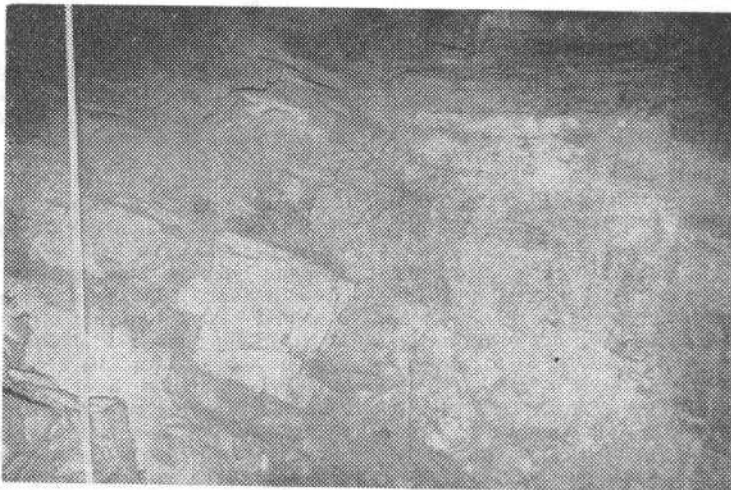
JEDEN ZE SOUVISLÉ ŘADY SNÍMKŮ

Uvedeným způsobem byly získány dvě série snímků zobrazených (Pokračování na str. 3)

zující každá 37,5 m vrtu. Vlastní práce v dole, včetně přípravy a všech kontrol, trvala jednu směnu. Pro informaci otiskujeme i výřez z jednoho záběru.
