Ostravský Horník

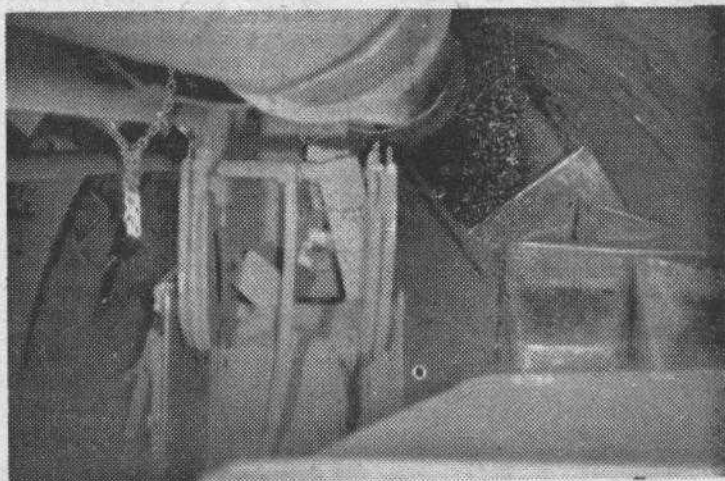
Dále směrem k čelbě byly nalezeny převrácené nakládače, další vozy, demolovaný lutanový tah. V 820 m dosáhla vrstva drťi výšky dvou metrů. Samotná čelba v 867 m byla zcela

SITUACE V 817 METRECH

vyplněna uhelnou drťí a posledních 13 m výztuže bylo vyraženo.

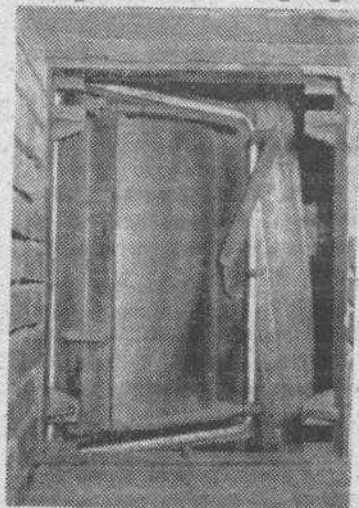
Poklopy jsou při správném zabudování dokonale plynotěsné, snadno se otevírají a zavírají. Záchranáři s nasazeným dýchacím přístrojem snadno přes otvor prolezou a lze jim

dopravovat většinu zařízení, které se používá pro práci v uzavřených prostorách. Většinou tedy mohou sloužit i jako hlavní propustové dveře.

V OKR se používají poklopy typu P — 7,5.

Zárubně jsou pro důlní potřebu dodatečně opatřeny koťevními háky, které mohou být snímatelné, aby se usnadnila doprava poklopu.

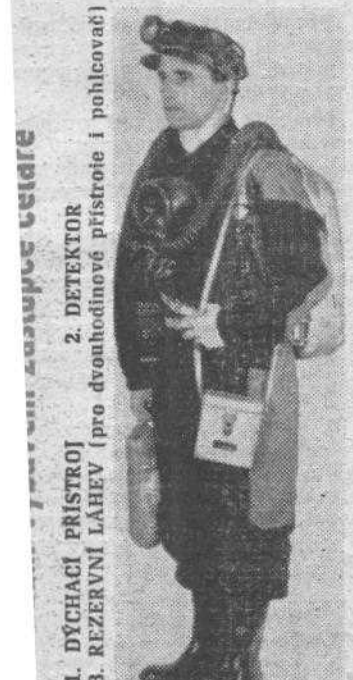
1. DÝCHACÍ PŘÍSTROJ
2. DETEKTOR
3. REZERVNÍ LÁHEV (pro dvojhodinové přístroje i pohlcavač)

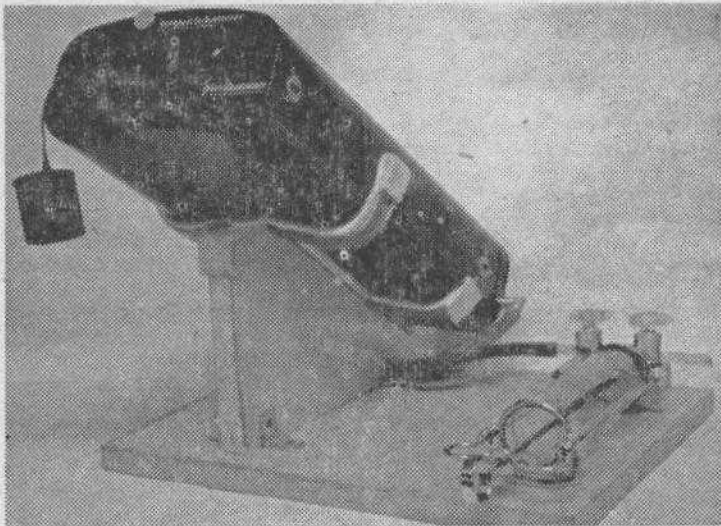
ZEISS M10 PRO LABORATOŘ

S přístrojem se pracuje obdobně jako s ostatními běžnými interferometry, používanými v našich dolech. Rozdílne se provádí odečítání koncentrací

Velikost přístroje 430 X 180 X 95 mm, váha 4,6 kg. P
