S kapalným vzduchem do vody

Ještě vodní vaky

Infradetektor zjišťuje ohniska samovznícení

Požární signalizace

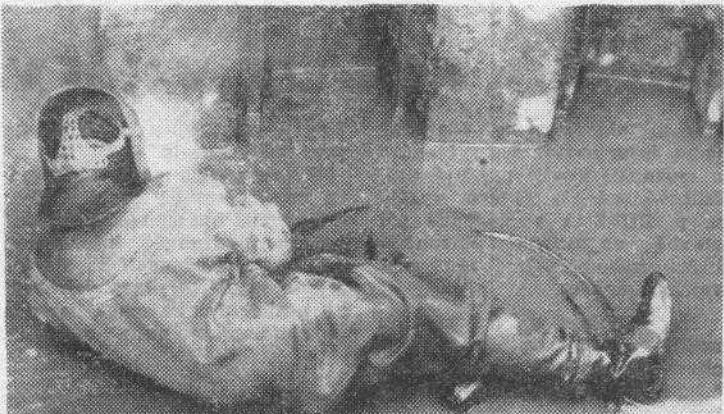
DOSTI NEZVYKLY JE POHLED NA POTÁPĚCE, KTERÝ JE NA SUCHU
(Při řezání štětovnic pro ČSD Ostrava).

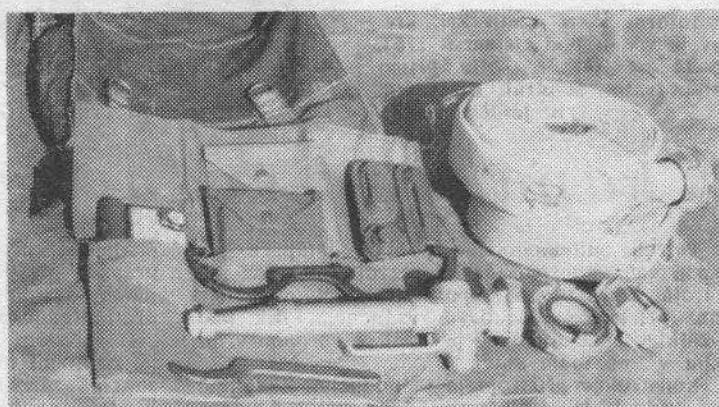
PŘÍSLUŠENSTVÍ NÁDRŽE

Na připojených obrázcích je vodní nádrž naplněna vzduchem, jak ostatně právě patent č. 123 801 předpokládá. Je to typ o obsahu 5 m³. Na obrázku uprostřed je souprava příslušenství, které výrobce k nádrži dodává. Pro použití podle návrhu je ovšem toto příslušenství nevhodné; proudnice a konopné hadice však jistě najdou své uplatnění jinde. Pro nasazení v dole budeme používat k napojení běžné hadice pro stlačený vzduch. Napojení na vak snadno provedeme pomocí redukce pevná spojka C — spojka Rd 32. Napojení je patrné z detailu na obrázku vlevo dole.

Souprava příslušenství obsahuje také pomůcky pro vulkanizování záplat na průzovou nádrž. Opravy se provádí obdobně jako při spravování poškozených vzdùšnic motorových vozidel, samozřejmě však na povrchu. V současné době se zkouší možnost případných oprav zastudena, aby bylo mo-

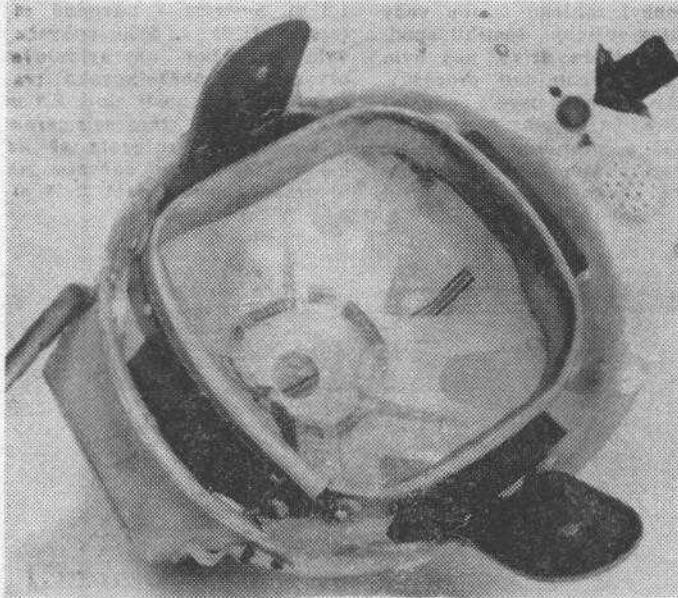
PŘÍLOBOVÁ STANICE S 22 03 ZDOLA
 (Sípkou je označeno ovládací tlačítko)

Pro báňskou záchrannou službu má nové zařízení význam zejména v případech, kdy budou likvidovány nehody v takto vybavených porubech, kde bude výhodně využita možnost dohovorového bezdrátového spojení. Možnost dohovoru bude nejen mezi zasahujícími záchrannáři, ale např. při závalech, přímo s ohroženými nebo postíženými.

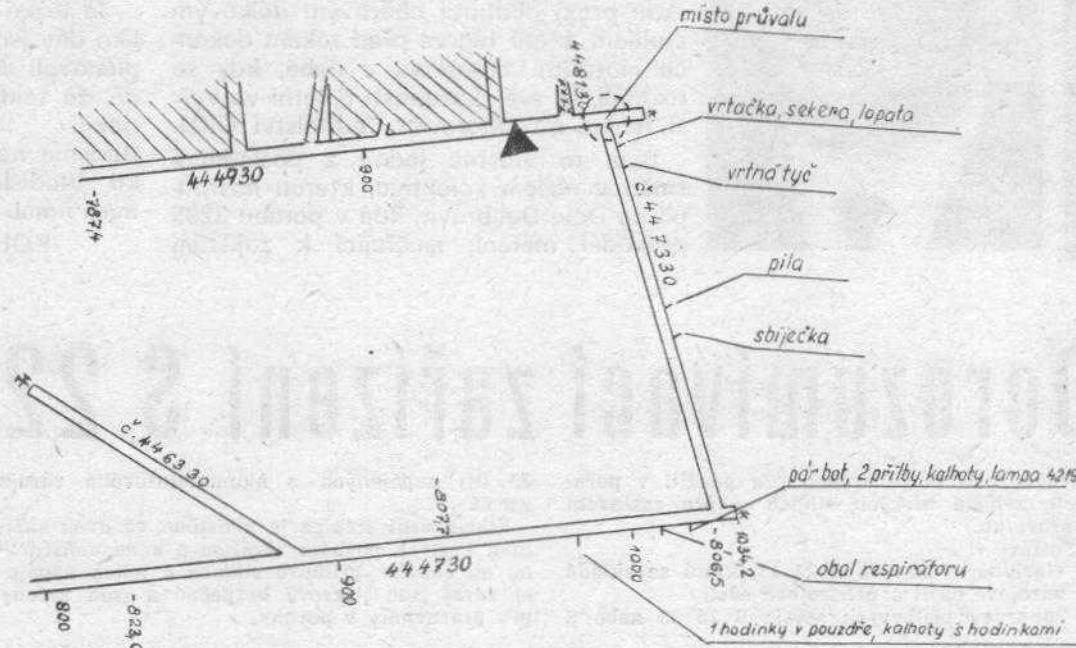
OKOLÍ MÍSTA NEHODY PŘI PRŮVALU VODY

V noční směně před kritickým dnem byla při předvrážení vrtou tyč ve vrtu zamražena a tak ponechána. V rané směně pak osádka vyrazila 2 metry, přičemž vrtou tyč stále ještě vězela ve vrtu.

V této směně se již projevovalo mírné prosakování vody ze stropu a k protékání vody v odhadnutém množství asi 20 litrů za min., tedy asi jako při vylévání vody z konve. Nebyla provedena žádná bezpeč-

Vlastní příčinou mimořádné události byla nedokonalá technická příprava proražení prorážky do nekontrolovaného prostoru. I když bylo předvrťování nařízeno, nebylo dořešeno odvedení vody z prorážky, aniž by musela být z nižších prostor odčerpána čerpadly.

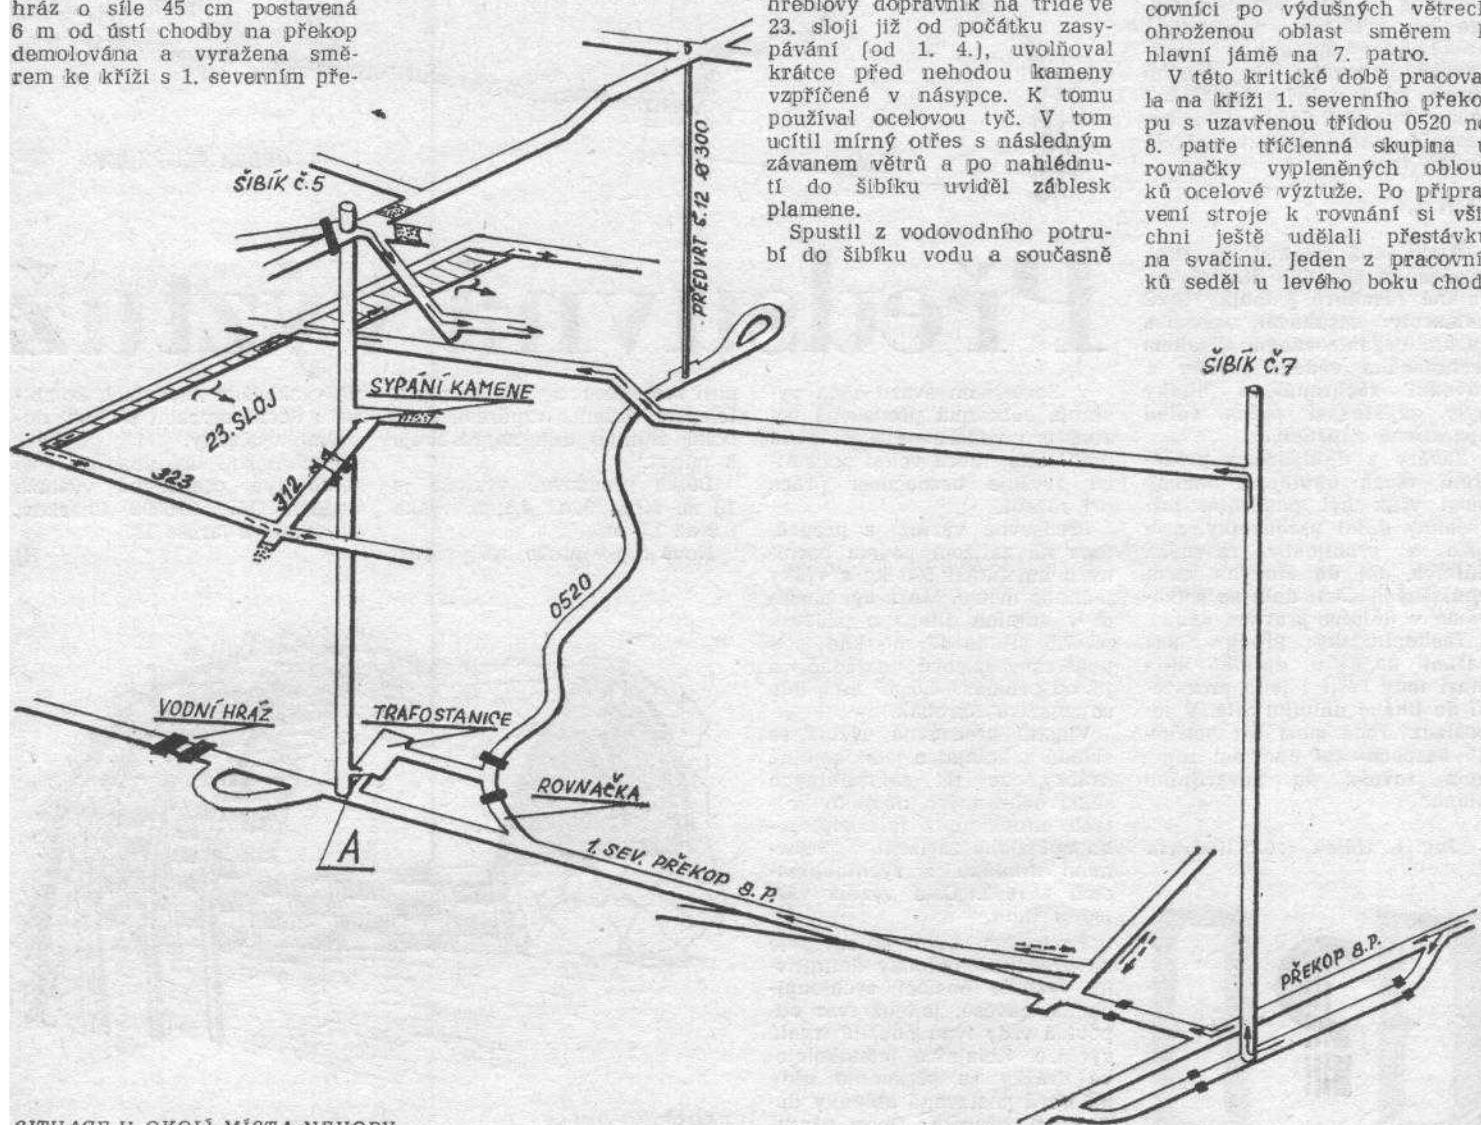
SITUACE V OKOLÍ MÍSTA NEHODY

Na kříži se spojovací chodbou k transformaci bylo zjištěno 1,5 % CH₄ a více než 0,3 % CO. Za tímto křížem byl nalezen vykomínaný prostor a oblouky výztuže byly vychýleny směrem k celbě. Namodralý kouř se držel stále ještě pod stropem. V celbě byl zaústěn předvrt o průměru 300 mm pro šibík č. 12; průtah nebyl zjištěn, koncentrace CO zde byla přes 0,3 % a metanu zde bylo 19 %.

nice a lanový kanál s netěsnou hrázi, nastala možnost pronikání vzdušin z uzavřeného prostoru s vysokou koncentrací metanu do šibíku pod povalem. Zde pak při různé rovině zaústění luten spirálových sklužů a povalu byly vytvořeny podmínky pro výstup metanu ředěného jen malým množstvím větrů nad povalem a vytvoření souvislé metanové vrstvy vznosnou rychlosťí metanu.

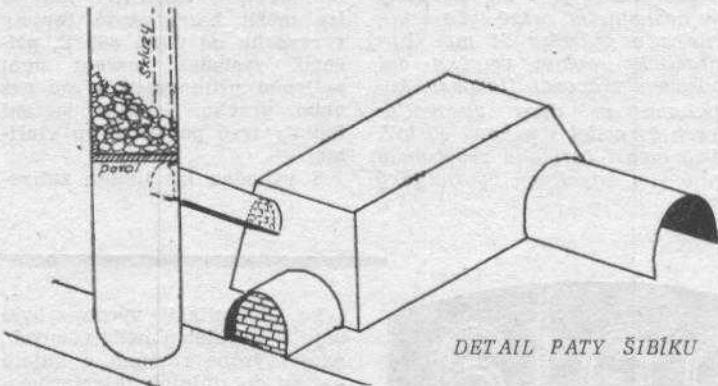
DETAIL PATY ŠIBÍKU

nu 2,2 %. Zděná hráz uzavírající lanový kanál byla neporušená, ale nebyla těsná; kouře protahovaly směrem do šibíku č. 5. Zděná uzavírací hráz ve spojovací chodbici mezi šibíkem a trafostanicí byla neporušená z obou stran.
