Záchranařská AVIE 30N

Malé, ale spolehlivé vozy AVIA 15 a AVIA 30 nacházejí v praxi báňské záchranné služby v celé naší vlasti stále větší uplatnění. Zejména v provedení skříňovém a jako furgony. Slouží jednak jako prostorné vozy pro rychlou lékařskou pomoc a dále jako výjezdová vozidla pro zásah jedné čety. Zde nacházejí zejména uplatnění v praxi závodních báňských záchranných stanic.

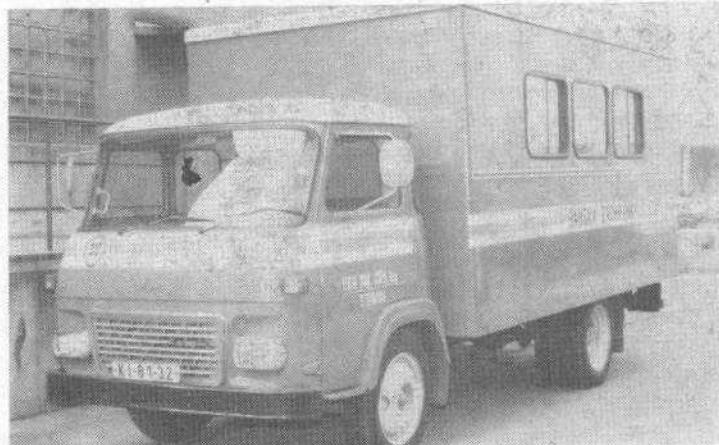
lá sedadla pro celkem šest záchranařů. Na čelní straně a dále po celé straně pravé a za sedadly i po levé straně jsou dřevěné skřínky, v nichž je uloženo veškeré potřebné zařízení.

Je zde 6 pracovních přístrojů BG 174, dále 6 pomocných přístrojů SK 4 a 1 oživovací přístroj KPT-D. K tomuto přístrojovému vybavení patří zásoba tlakových lahviček s kyslíkem, pohlcovačů pro dýchací přístroje a rezerva předepsaného základního vybavení pro četu. Je zde kompletní zásobní oblečení pro celou četu, veškeré vybavení pro předlékařskou první pomoc doplněné podtlakovými nosítky, dále nejnudnejší havárijské a zámečnické nářadí a pro mechanika je zde vystrojen celý zkušební pult umožňující úplnou kontrolu a

běžnou údržbu dýchacích přístrojů přímo ve voze.

Zbytcným komfortem není ani vestavná chladnička, která slouží k temperování detekčních trubiček. Samozřejmě chladí i rezervu džusů pro první zásahy.

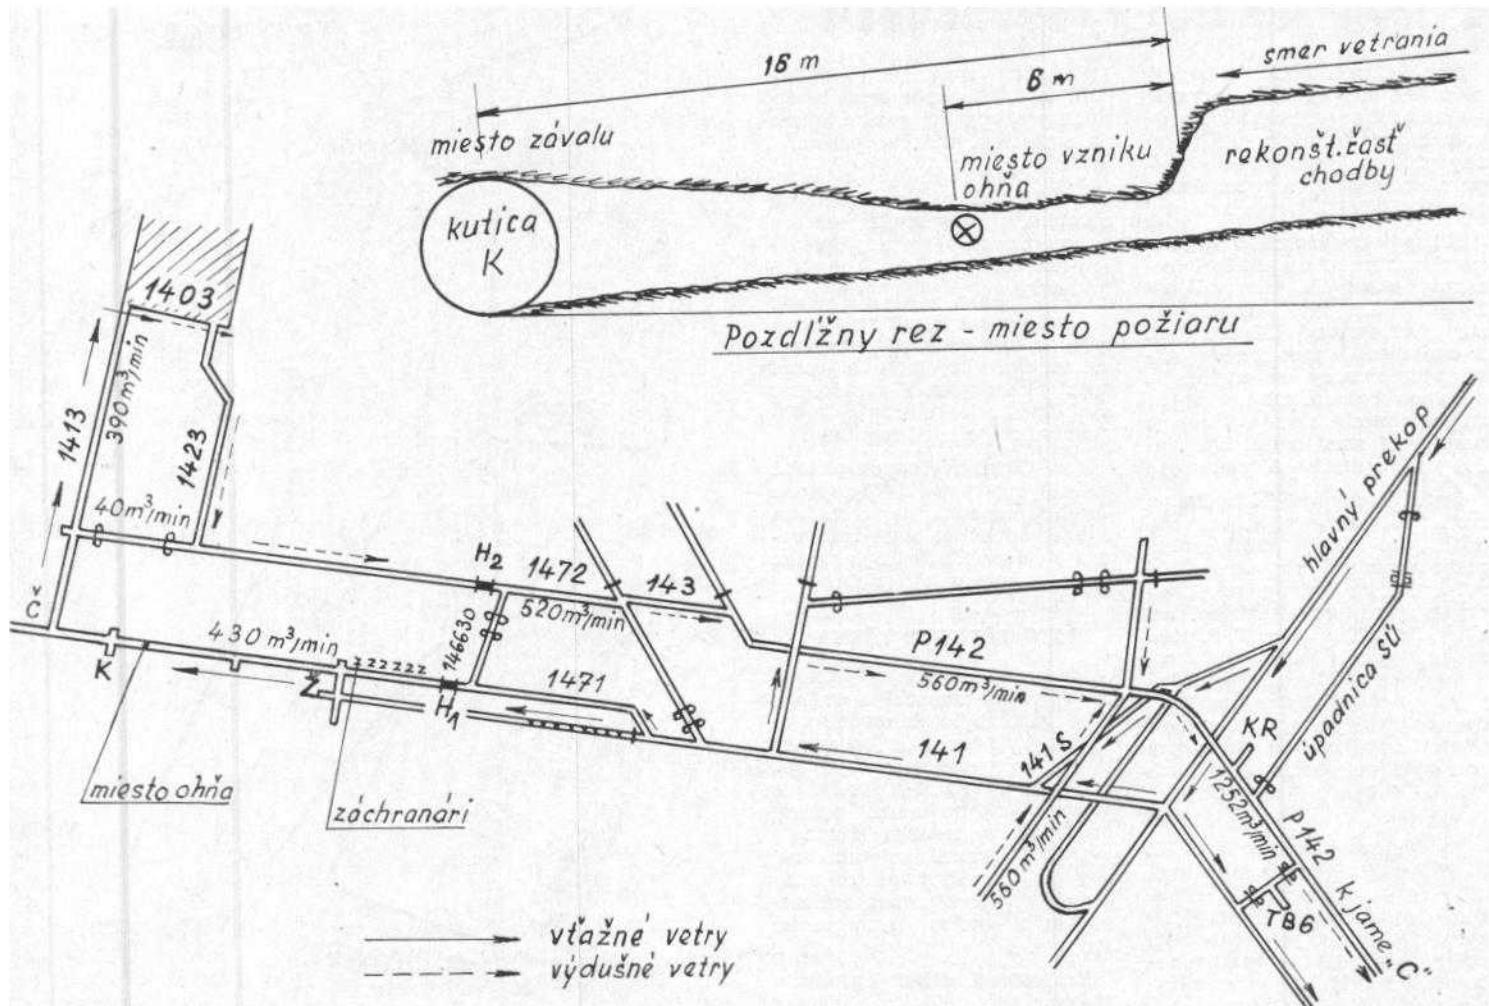
SITUÁCIA NA STR. 5 ►

● **Vznik ohňa** v zniženom profile chodby asi o 5.05 hod. (pokles izolačného stavu na 0) a jeho v počiatku ničim neobmedzovaný príbeh za intenzívneho vetrania (430 m³/min) a pri veľkej rýchlosti vetrov v zmenšenom profile chodby v suchom prostredí. Tieto podmienky umožnili značný rozmach požiaru za krátku dobu.

● **Možnosť hromadenia horľavých požiarnych splodín** v okruhu požiariska v dôsledku podstatného zniženia rýchlosťi prúdenia vetrov cez požiarisko, resp. ich úplnej stagnácie. Vhodný k tomu bol najmä zvýšený priestor v rekonštruovannej časti chodby pred jej zatlačeným úsekom.

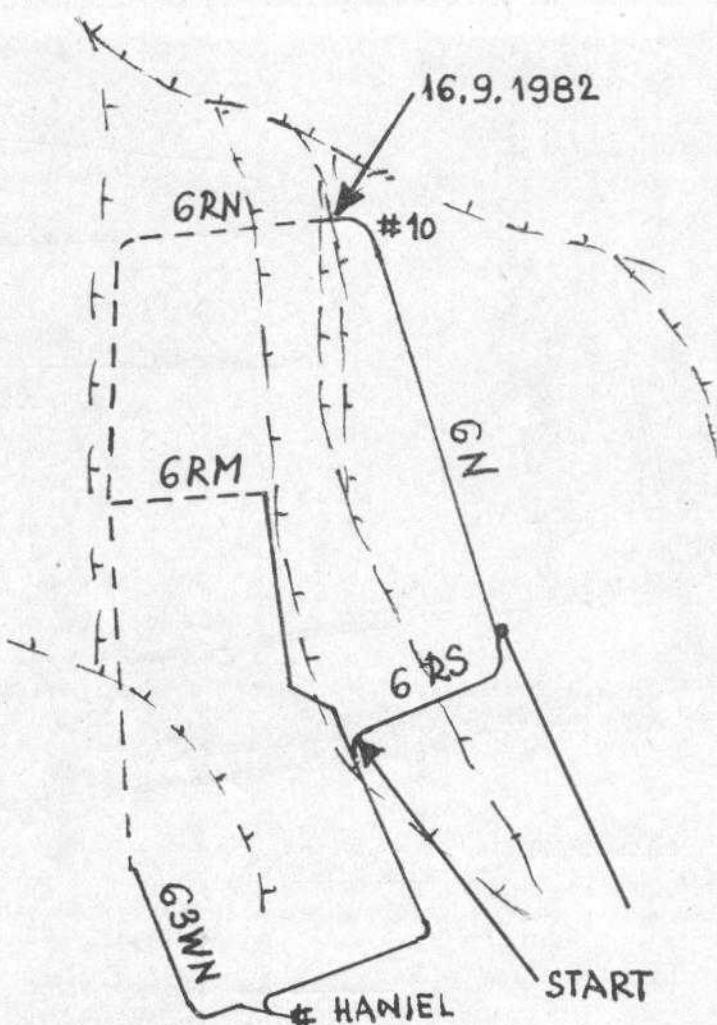
SCHÉMA SITUACE RAŽENÍ NA DOLE PROSPER — HANIEL

Ve vzdálenosti 67 m před předpokládaným průběhem tektonického pásmu se projevovaly první příznaky narušení celistvosti horského masívu menšími seskoky. V této místech se skoro vždy objevil přítok vody až $300 \text{ l}/\text{min}$. V jedné poruše, sesku o 0,7 m došlo počátkem července 1982 ve slo-

iovém proplástku v nadloží k průvalu vody, který byl v prvních hodinách odhadnut na 3 až $4 \text{ m}^3/\text{min}$. Příštího dne se přítok snížil na $2 \text{ m}^3/\text{min}$ a po třech týnech zcela ustal.

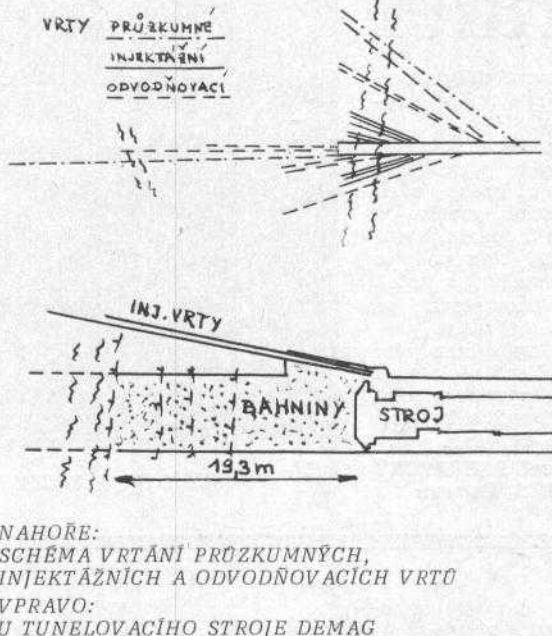
NAHORE:
SCHÉMA VRTÁNÍ PRŮZKUMNÝCH,
INJEKTÁŽNÍCH A ODVODŇOVACÍCH VRTŮ
VPRAVO:
U TUNELOVACÍHO STROJE DEMAG

Vlastní tunelovací stroj byl odpojen od vrací hlavy a stažen zpět o 8 m. V tomto uvolněném prostoru bylo navráceno do věnce 16 injektážních vrtů o celkové délce 1500 m při délce vrtů 41 až 47 m. Do každého vrtu byla instalována kontrolní trubka. K přepravě injektážních hmot z povrchu bylo položeno jámou č. 10 samostatně přepravní potrubí.

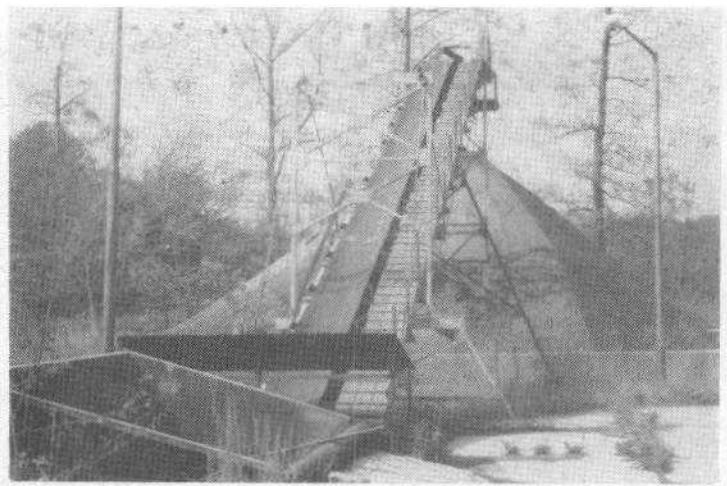
SKLÁDKA POPÍLKU A SPLAV

Doprava popílku na skládku je prováděna krytými nákladními auty, ze kterých je popílek vysypáván do sýpky a odtud pomocí pásového dopravníku dále doprovázen na kuželovitou, volně sypanou a ničím nechráněnou haldu. Prostor haldy je se spádem k ústí plaviciho potrubí vybetonován a ohrazen asi 1 m vysokou zdí. Po obvodu popílkové haldy jsou na zdi zabudovány hydromonitory, kterými je popílek splavován vodou pod tlakem 2,0 až 2,5 MPa do potrubí. Potrubí je umístěno v jámě. Pokud se skládka v blízkosti jámy nenachází, je zhotoven za tím účelem zvláštní vrt.
