# ZÁCHRANÁŘ

LISTOVKA HBZS č. 11

### MEZINÁRODNÍ CVIČENÍ BĀŇSKÝCH ZÁCHRANNÝCH SBORŮ NAFTOVĚHO PRŮMYSLU NA ÚZEMÍ ČSSR

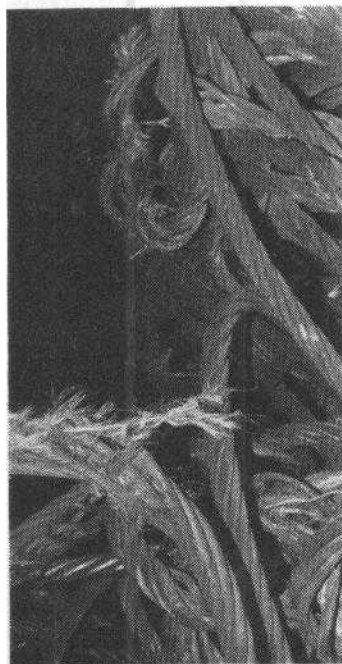
HAVAROVANÉ LANO  
VE SVISLÉM DÍLE

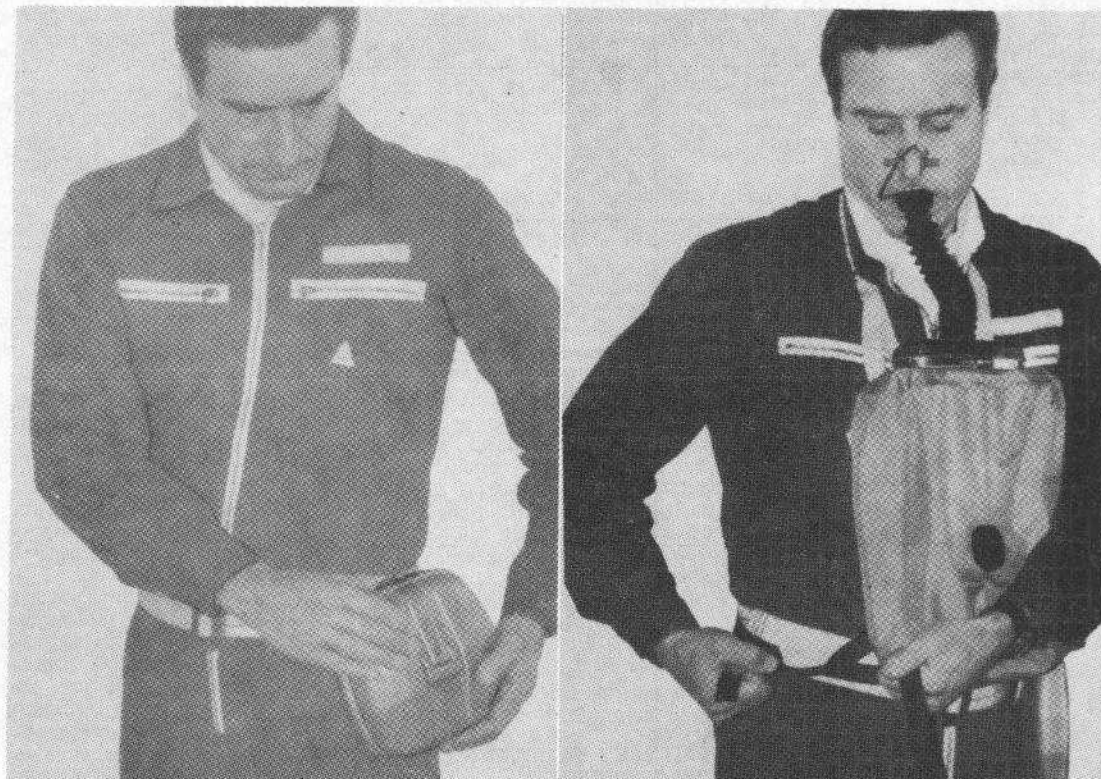
PŘÍSTROJ SSR 30/100 V POHOTOVOSTNÍM STAVU A TĚSNĚ PO NASAZENÍ

Izolační sebezáchraný přístroj byl vyvinut v průběhu dvou let na požadavek jihoafrických důlních společností, kam má být dodáván. V současné době je přístroj AUER SSR 30/100 podrobován povolvacím zkouškám na Hlavní báňské záchranné stanici v Es-senu.

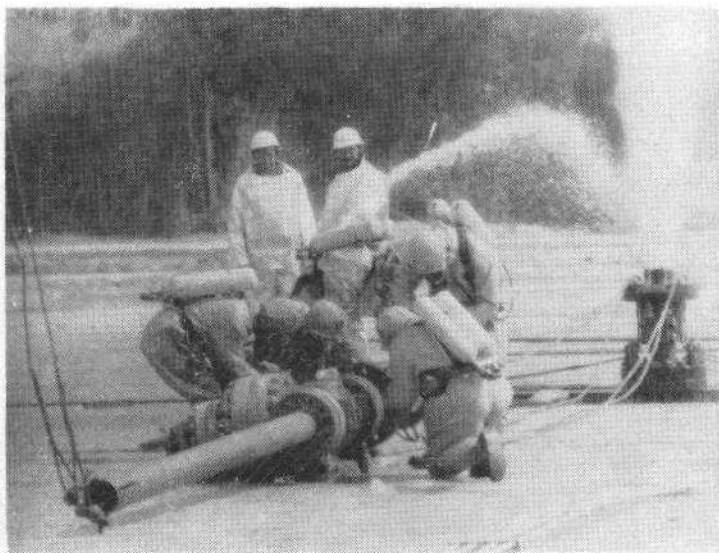
TEĎ JIŽ JEN NASADIT NOVÝ UZÁVĚR

Poprvé byla taktéž použita a předvedena speciální dělená příruba čs. konstrukce, určená pro montáž na neozávitovanou ocelovou pažnici (závit odřezán spolu se starým uzávěrem). Přitom z ní eruptuje (uniká) zemní plyn spolu s nečistotami (voda, písek, rez apod.) rychlostí okolo 400 m/sec (tedy rychlostí převyšující rychlost šíření zvuku ve vzduchu v normálních podmínkách, tedy asi 1,2 M; pozn. red.).

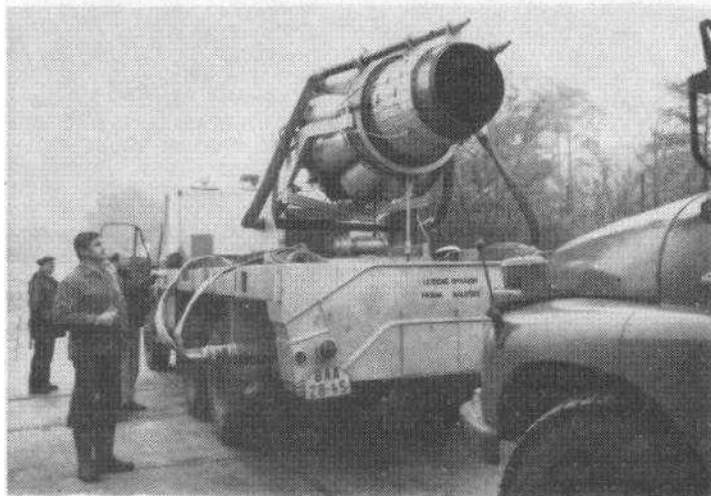
Zaslouženou pozornost vyvolal poprvé na našem území použitý hasičský generátor konstruovaný po konzultacích s odborníky v SSSR a MLR v Leteckých opravách Praha-Malešice. Turboreaktivní motor je zabudován na podvozku upraveného vozidla TATRA 148. Do proudu spalín za turbínu je přímo souběžně vstříkáváno třemi proudnicemi o průměru 32 mm celkem 3000 litrů vody za minutu. Vznikající paroplynová směs zde působí nejen hasivě svými inertizujícími a chladícími vlastnostmi, ale také dynamickou silou.

Velmi úspěšnou premiéru mělo rovněž nasazení dvou výkonných hasičích turboagregátů, jejichž zdárnou konstrukcí a výrobou zabezpečovala Hlavní správa požární ochrany při ministerstvu vnitra Slovenské socialistické republiky v Opravně leteckých motorů v Praze-Malešicích.
