PŘEHLED VÝBUCHŮ

VÝBUCHY V ČESKÝCH, MORAVSKÝCH A SLEZSKÝCH HORNICKÝCH PROVOZECH V LEtech 1854–1998

PŘEHLED VÝBUCHŮ PLYNU, PRACHU, PAR A TRHAVIN NA ÚZEMÍ SOUČASNÉ ČR V LETECH 1854–1998

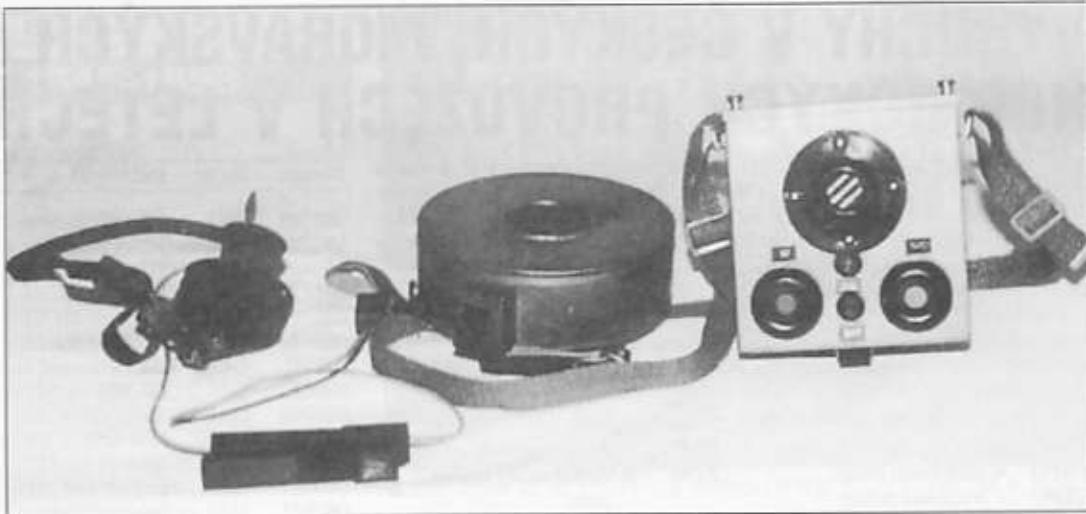
Záchranařský telefon PTR 1A

Inovovaný telefon pro báňské záchranaře PTR 1A (przenosný telefon ratowniczy) vyrábí CSRG v polském Bytomi. Spojení stanice na základně s četou v zásahu je po dvojlince s jednorázovým

použitím. Stanice základny je napájena 12 V baterií typu 12ZZJ-05/84. Její hmotnost je 1,5 kg a rozměry 115 x 115 x 175 mm.

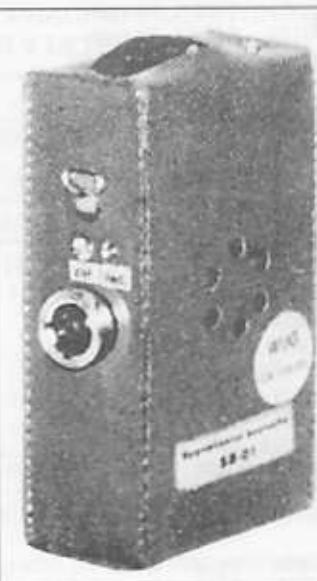
▲ SB O/T

SB-01/T přenosný kontrolní přístroj pro ověřování osobních vysílačů

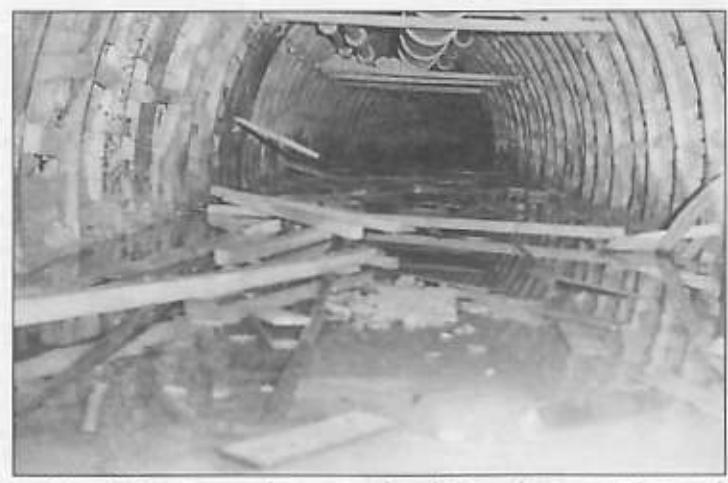
▲ ČÁSTEČNĚ ROZMETANÁ PRACHOVÁ UZÁVĚRA VÝBUCHEM PŘI UZAVÍRÁNI ENDOGENNÍHO POŽÁRU NA DOLE BARBORA V KARVINÉ 11. 1. 1971

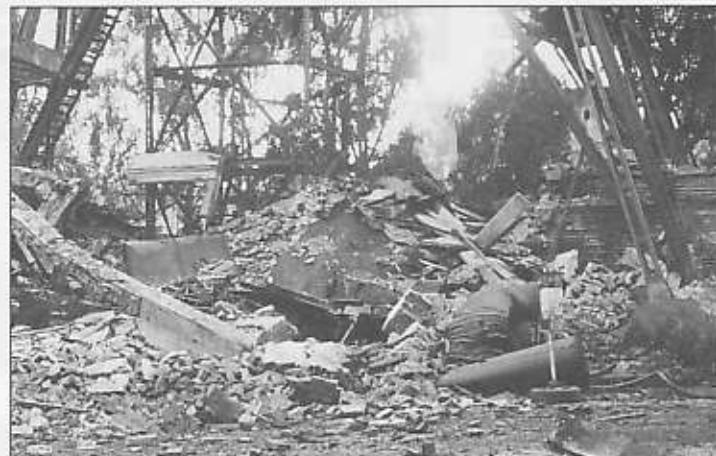
▲ ÚSTÍ JÁMY He III V OSTRAVĚ-HERMANICích PO VÝBUCHU 30. 6. 1998

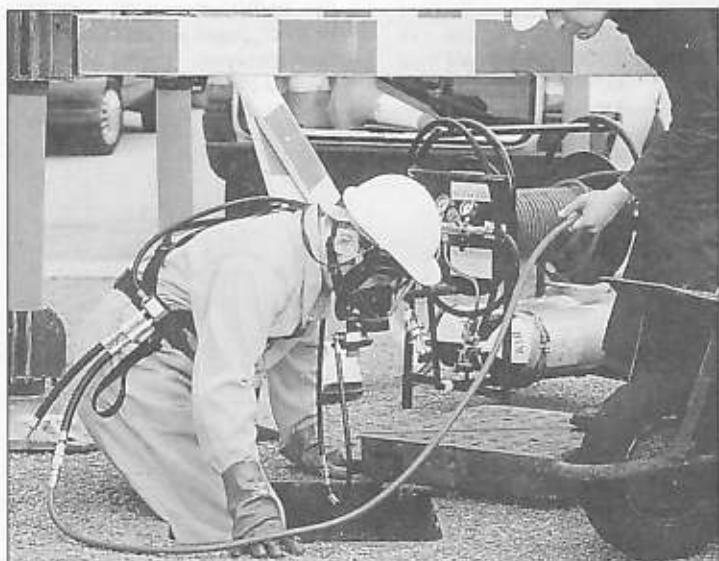
▲ PRETLAKOVÝ HADICOVÝ DÝCHACÍ PRÍSTROJ SIEBE GORMAN (NORTH) TYPU 85400 S HADICÍ AŽ 90 m DLOUHOU (odpovídá EN 139)

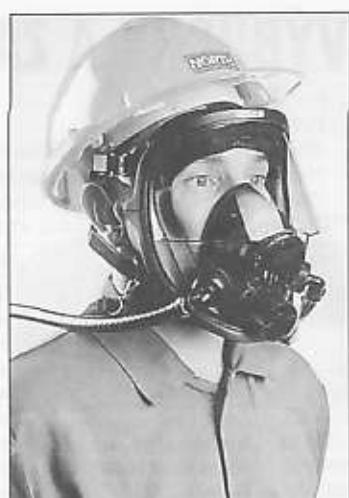
▲ CELOOBLIČEJOVÁ SILIKONOVÁ PANORAMATICKÁ (zorné pole 200°) MASKA SIEBE GORMAN (NORTH)

Norma se vztahuje na celoobličejové masky pro ochranné prostředky dýchacích orgánů s výjimkou masek pro únikové a potápěčské přístroje. Předkládá minimální požadavky na tyto obličejové masky, obsahuje laboratorní zkoušky a praktické zkoušky nošením.

ochranného prostředku dýchacích orgánů se dostatečně chrání před okolním ovzduším celý obličej, a to i v případech, když uživatel pohybuje hlavou a hovoří, ať má pokožku suchou nebo vlhkou.

Vzdušiny proudí připojkou licenční části do masky pak budou přímo do úst a nosu, nebo nejdříve do prostoru očí (zorníku) a dále do vnitřní polomasky. Vydechované vzdušiny proudí připojkou licenční části do dýchacího přístroje (u přístrojů s uzavřeným okruhem nebo jednocestným dýcháním), nebo vydechovacím ventilem (u přístrojů s otevřeným okruhem) do okolního ovzduší.
